**FACULTAD DE CIENCIAS AMBIENTALES**

**“RELACIÓN DE LA INFRAESTRUCTURA PEATONAL Y LA CALIDAD DE  
SERVICIO A LOS PEATONES EN LA AV. TOMÁS MARSANO, LÍMITE ENTRE  
MIRAFLORES Y SURQUILLO”**

Trabajo de investigación para optar el grado académico de:  
BACHILLER EN ARQUITECTURA Y URBANISMO AMBIENTAL

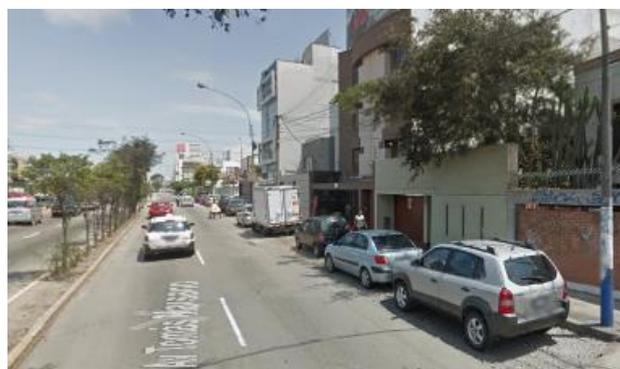
**Figura N°3:** Área aprovechada como estacionamientos

Las cuadras 15, 16, 17, 18, 19 y 20 de la Av. Tomás Marsano paralela a Miraflores, poseen un nivel adecuado de diseño en cuanto al ancho de las vías peatonales y la continuidad que brinda, sin embargo la cuadra 15 paralela al distrito Surquillo es la que tiene un nivel inadecuado en cuanto al diseño del ancho de aceras y la continuidad que debe poseer toda vía peatonal, según las normas de diseño. En el caso de las extensiones para mobiliario todas las cuadras evaluadas poseen un nivel de diseño inadecuado a pesar de contar con espacios suficientes. Y esta es denotada porque estos espacios son aprovechados como estacionamientos y las veredas quedan estrechas por la acumulación de actividades de comercio.

Para generar mayor accesibilidad en Miraflores, se recomienda, construir estacionamientos subterráneos debajo de la misma vía Tomás Marsano, y de esta manera minimizar la presencia de automóviles que invaden bermas y aceras. Para el caso de Surquillo, y poniendo en énfasis las cuadras 15 y 18 se recomienda quitar los obstáculos verticales y reubicarlo en espacios adecuados y construir bermas laterales, asimismo es necesario el mejoramiento de las aceras para reducir las grietas presentes. pensando en las personas con problemas de movilidad motriz.

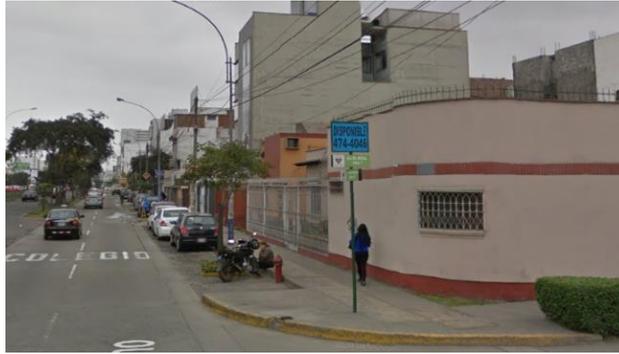
**Figura N°4: Señales verticales**

Con respecto a las señalizaciones, en el indicador de demarcaciones horizontales y verticales, se tiene como resultado que todas las cuadras evaluadas de Miraflores, poseen 2 de los 4 elementos de diseño (los pasos de cebra y bandas delimitadoras y no

las franjas de control de velocidad y rompemuelles) y en el caso de Surquillo, solo la cuadra 19 posee con éstas 2 consideraciones mencionadas. lo cual hace concluir la vulnerabilidad del peatón en las cuadras 15, 16, 17, 18. En caso de señales de tránsito empleadas, en Miraflores, se tiene que las cuadras 15, 16 y 20 poseen 3 de las consideraciones evaluadas (semáforos peatonales, señales informativas y de reglamentación), y las cuadras 17 y 18 solo poseen 2 de estas consideraciones. En el caso de Surquillo, solo la cuadra 16 y 19 poseen 2 de las 3 consideraciones y las cuadras 15, 17 y 18 son las más arriesgadas por no poseer semaforización y señales de reglamentación.

Para el tema de la señalización, en el caso de Miraflores se recomienda mantener las señales preventivas, informativas y de reglamentación. En el caso de Surquillo, se recomienda implementar con las señales de tránsito, de reglamentación y de prevención sobre todo para las intersecciones de las cuadras 15, 17 y 18, con diseño de pasos de cebra y bandas delimitadoras.

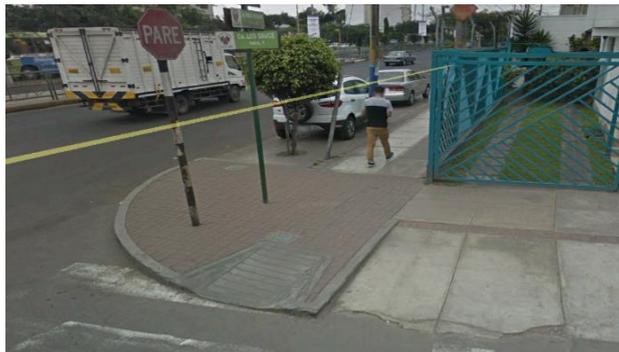
**Figura N°5:** Accesibilidad en las vías peatonales (Lado de Miraflores)

En relación a la accesibilidad, fue posible observar que para la funcionalidad en todas las intersecciones de las cuadras 15, 16, 17, 18, 19 y 20 son las que presentan rampas, y consideran el ancho de las vías peatonales, sin embargo a pesar de contar con 5 carriles destinados y bermas no posee espacios destinados para la ciclovías. En cambio en las cuadras paralelas a Surquillo, solo las intersecciones de las cuadras 15 y 16, 17 y 18 y 19 con la 20 son las que poseen rampas y tienen en consideración el ancho de las vías peatonales, más no las intersecciones 16 y 17; y 18 y 19. Con respecto a la eficacia, las cuadras 16, 17, 18 y 20 de Miraflores no poseen obstáculos horizontales y obstáculos verticales, asimismo, poseen acabados en el piso permitiendo tener un nivel adecuado. Sin embargo, todas las cuadras poseen obstáculos temporales, como en el caso de las bermas laterales, que se le da uso de estacionamientos para los autos, llegando en algunos casos invadir parte de las aceras y áreas verdes. En el caso de Surquillo, es posible observar que la cuadra más crítica es la 15, seguidas de las cuadras 18 y 19, por

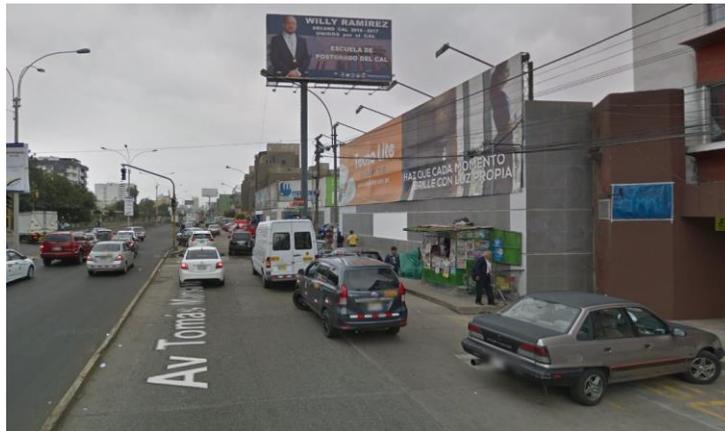
**Figura N°6: Área crítica, cuadra 15 (Lado de Surquillo)**

presentar barreras horizontales (predominio de grietas y estructuras salientes), obstáculos verticales (presencia de postes de iluminación y señalizaciones obstaculizando las aceras) y obstáculos temporales( predominando los autos estacionados y objetos de venta de las tiendas) y por no presentar variedad de acabados en los pisos, presentando niveles inadecuados. Con respecto a flexibilidad, se pudo observar todas las cuadras no poseen espacios con niveles adecuados para el desarrollo de actividades de descanso, recreación y comercio, a pesar de presentarse estas actividades y tener espacios suficientes para su diseño.

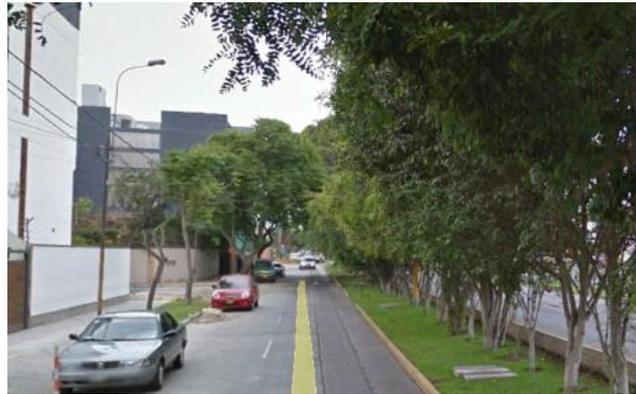
**Figura N°7:** *Vegetación abundante en el lado de Miraflores*

Con respecto a la dimensión de Mobiliarios y en cuanto a iluminación, se tuvo que, todas cuadras evaluadas paralela a ambos distritos cuentan con un nivel adecuado de diseño de postes de iluminación y su ubicación, más no tienen en consideración iluminación a nivel del suelo, quizá por no ser necesaria a nivel público. En cuanto a la presencia de paisajismo, Todas las cuadras paralela a Miraflores, poseen presencias de bermas, jardines y variedad de árboles, así como el criterio de ubicación de los árboles, más no de los jardines, por observarse que es más individualizado a la viviendas cercanas. En el caso de Surquillo, es posible observar que solo las cuadras 16, 17 y 19 presentan bermas, jardines y variedad de árboles y arbustos, más no cuentan con un criterios de diseño para la ubicación de estos elementos verdes. Por lo que las cuadras son menos confortables para el confort de los usuarios, puesto que se siente mayor presencia de ruido, contaminación y calor.
