“DETERIORO DE LA IMAGEN URBANA A PARTIR DE LA APROPIACIÓN  
ILEGAL DEL ESPACIO PÚBLICO”

Trabajo de Investigación para optar el grado de:  
BACHILLER EN ARQUITECTURA Y URBANISMO AMBIENTAL

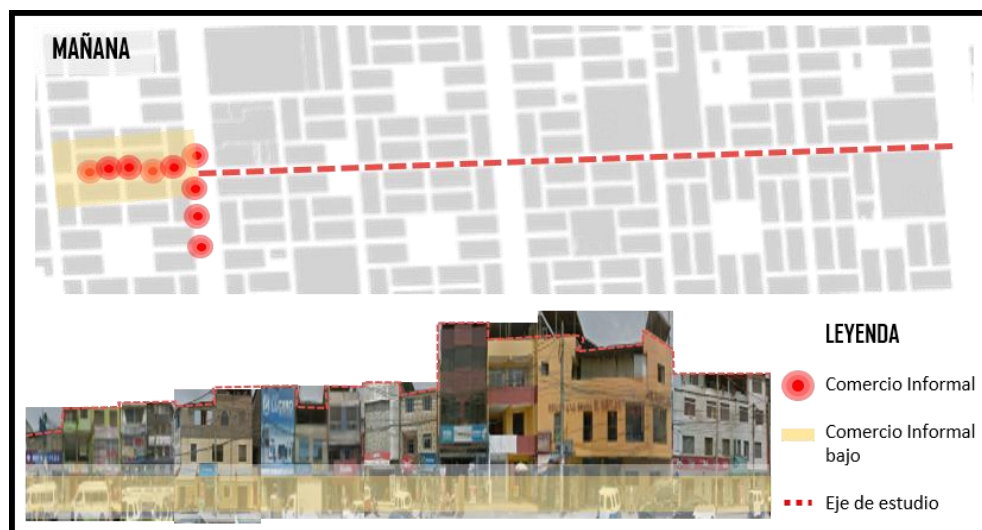
Mapa 02: Análisis del comercio informal en el tramo 1 - turno mañana, Av. Revolución - Villa el Salvador del sector II.

- a) **Tramo 1:** Este tramo está comprendido entre la av. Arriba Perú y Juan Velasco Alvarado, en tal sentido se observa que el comercio informal que se presenta en este tramo es principalmente por que los puestos de venta ocupan la extensión de las calles como parte del área de comercio, disminuyendo las dimensiones de las áreas públicas y de tal modo que afecta la imagen urbana y actuando como una barrera para la transitabilidad de las personas. En los siguientes mapas se puede observar la ocupación de las calles en dicho tramo por parte del comercio informal en tres horarios mañana, tarde y noche; donde prima mayor comercio en la mañana y en la noche, disminuyendo los flujos en la tarde.

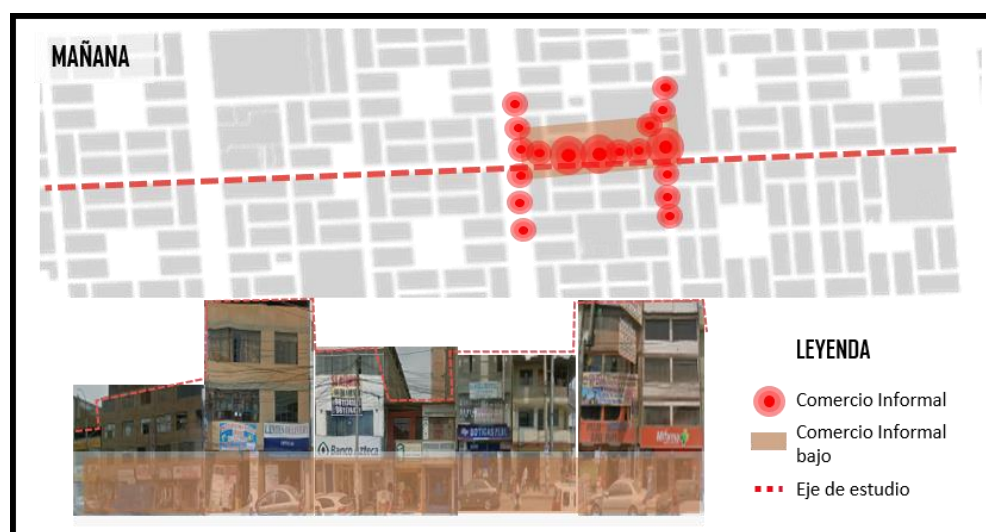
Mapa 11: Análisis del comercio informal en el tramo 4 - turno mañana, Av. Revolución - Villa el Salvador del sector II.

- d) **Tramo 4:** entre la av. Casar vallejo y av. Bolívar, tramo en el que se presenta el comercio informal porque los puestos de comercio informal invaden las calles reduciendo en espacio público y dañando la imagen urbana de la ciudad. En los siguientes mapas se puede ver la ocupación de las calles en tres periodos de tiempo mañana, tarde y noche; en los cuales se observa que tanto en la mañana como en la noche se presenta mayor comercio informal ya que las actividades de venta de desayunos en la mañana y la de los emolientes y venta de prendas de vestir, etc. en la noche son los que mayor ocupan las calles, asimismo, en las tardes se observa que disminuye el comercio informal.

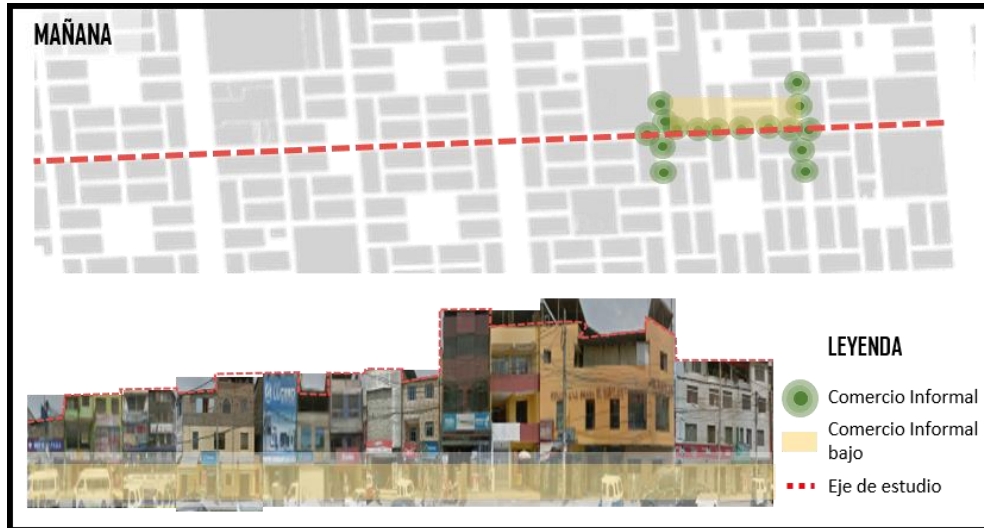
Mapa 14: Análisis del comercio informal en el tramo 5 – turno mañana, Av. Revolución - Villa el Salvador del sector II.

- e) **Tramo 5:** comprendido entre las avenidas Bolívar y 3 de Octubre, en este tramo se observa que el comercio informal que se presenta, son principalmente por que los puestos de venta ocupan la extensión de las calles como parte del área de comercio, disminuyendo las dimensiones de las áreas públicas, en tal sentido en los siguientes mapas, podemos ver la ocupación del espacio público a lo largo del día en tres tiempos, mañana, tarde y noche, de tal modo que en la mañana, y noche son los mayores flujos de comercio informal, y en la tarde disminuye.

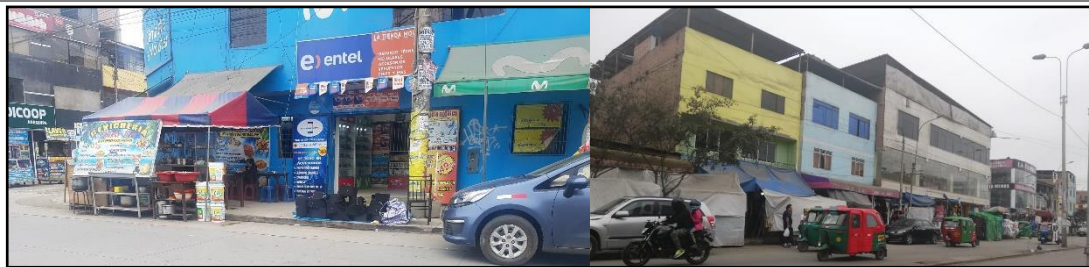
Ficha 07: Deterioro del espacio público, Av. Revolución - Villa el Salvador del sector II.  
Fuente: Por Nilber Cardozo, Neshy Liberato, Anel Sarabia. (2019).

Ficha 07, el buen estado de conservación de las fachadas en una ciudad forma parte de la imagen urbana que se muestra, partiendo de esto la imagen urbana de la zona de estudio tiene una conservación medio ya que la gran mayoría de las viviendas son de uso mixto, es por ello que muchas de las fachadas son usadas para ubicar avisos de los productos que expende.

INSTRUMENTO		Ficha de Observación		
<b>TEMA:</b> DETERIORO DE LA IMAGEN URBANA	<b>OBJETIVO:</b> Identificar las causas del deterioro de la imagen urbana.			
<b>CONSERVACIÓN DEL ESPACIO PÚBLICO</b>	<b>ESTADO DE CONSERVACIÓN DE LAS FACHADAS</b>	BAJO ( )	MEDIO ( X )	ALTO ( )
	 	<b>OBSERVACIONES:</b> Las fachadas en la Av. Revolución se encuentran en un estado de conservación medio, ya que muchas de las fachadas fueron afectadas por actividades relacionadas al comercio.

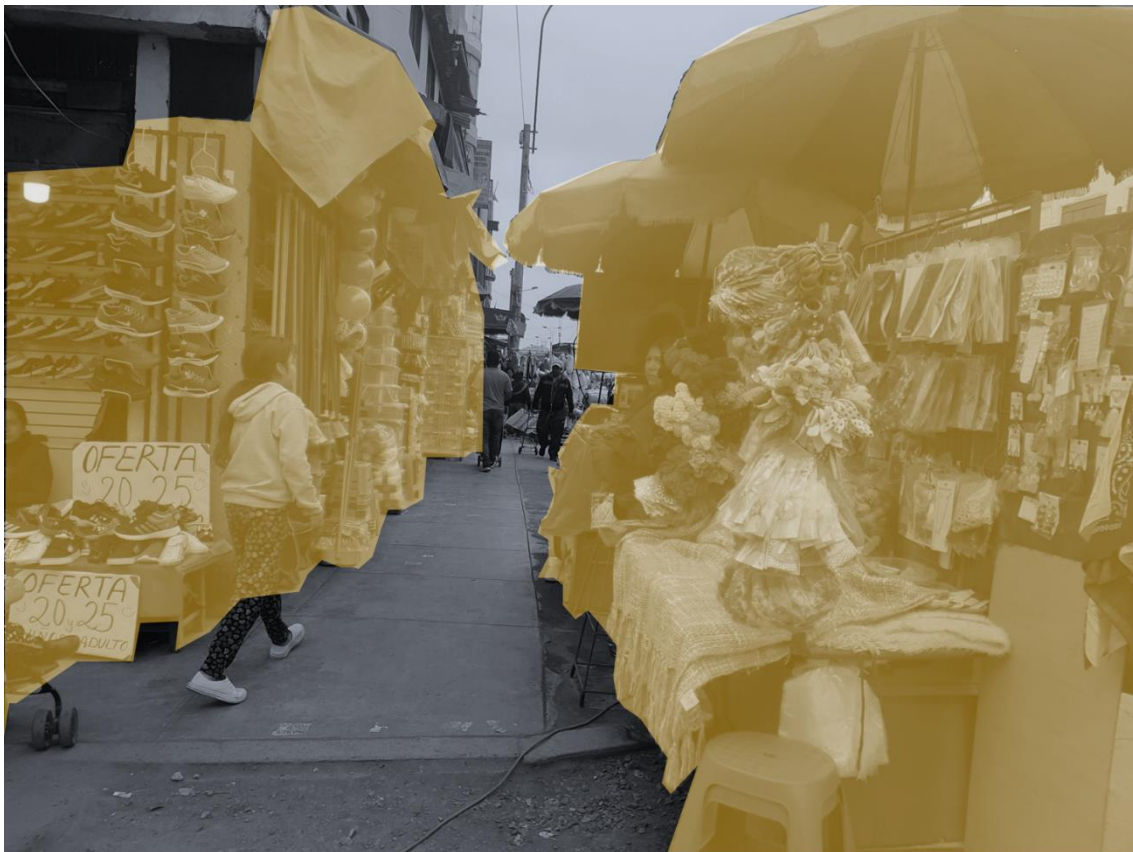
*Imagen 02: ocupación ilegal de las calles, en la Av. Revolución con Av. Juan Velasco Alvarado.  
Fuente: Por Nilber Cardozo, Neshy Liberato, Anel Sarabia. (2019).*
