**“LA AFECTACIÓN DEL PATRIMONIO CULTURAL A CAUSA DEL  
CRECIMIENTO URBANO INFORMAL EN LA HUACA CRUZ DE  
ARMATAMBO, 2019”**

Trabajo de investigación para optar el grado de bachiller en:  
Arquitectura y Urbanismo Ambiental

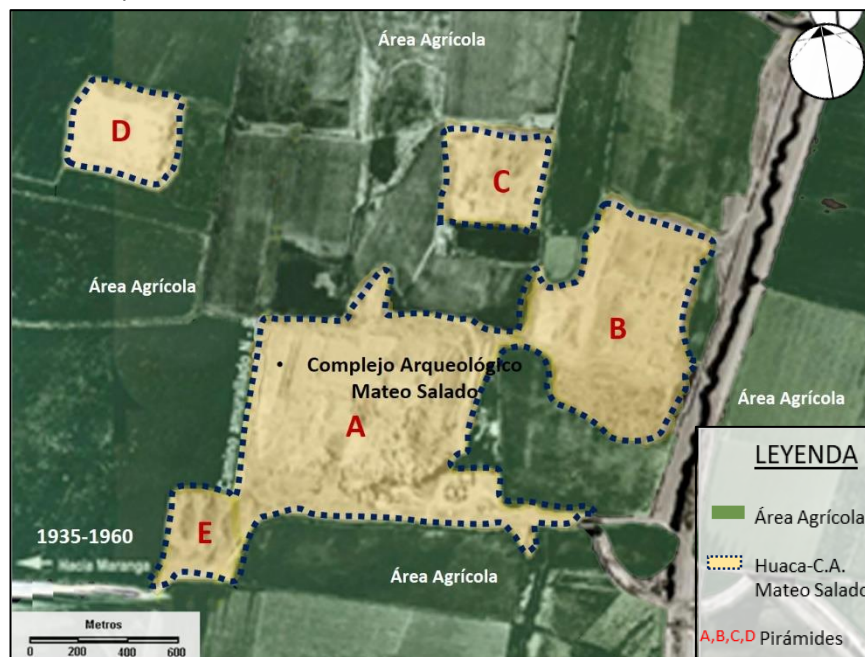
Figura N° 4: Áreas agrícolas y Complejo Arqueológico de Mateo Salado. 1935-1960, indicándose la designación de las Pirámides (A, B, C, D). Copyright 2017 por Espinoza, P.

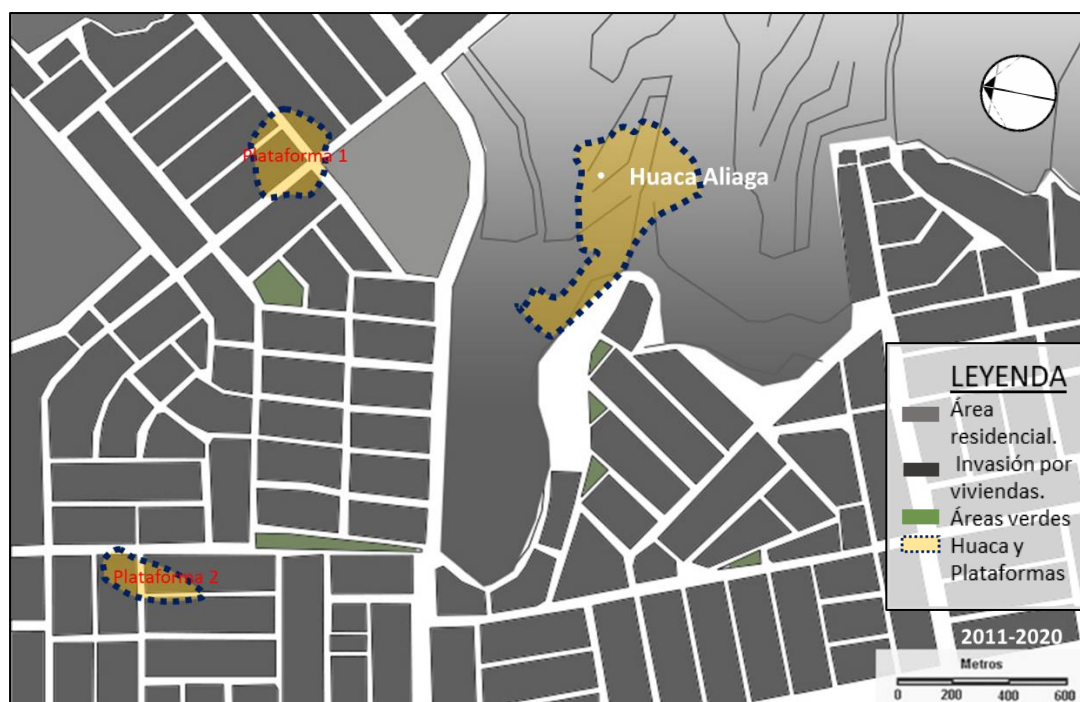
Figura N° 7: AA.HH. Independencia, Ermitaño, la Huaca Aliaga, 1965. Copyright 2019 por Mendoza, J.

En el año 1969, la Huaca Aliaga fue destruida e invadida por el “AA. HH. San Camilo”. Finalmente, en el 2011 hasta el día de hoy, la Huaca Aliaga junto con las áreas agrícolas y cerros desolados fueron totalmente sepultados por los Asentamientos Humanos San Camilo, La Unificada y El Ermitaño. Como consecuencia la pérdida completa de valor patrimonial a causa del crecimiento urbano informal.

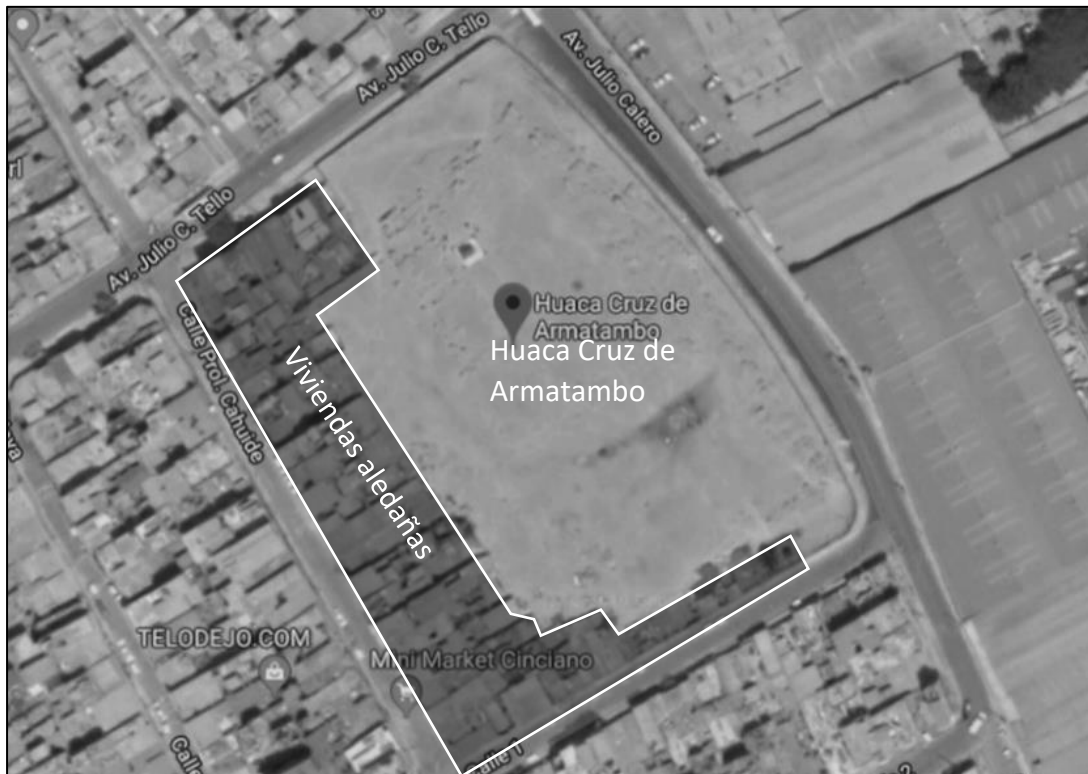
Figura N° 20: Plano actual del uso de suelo. Copyright 2019 por Milla, F. con referencias en Google Earth.

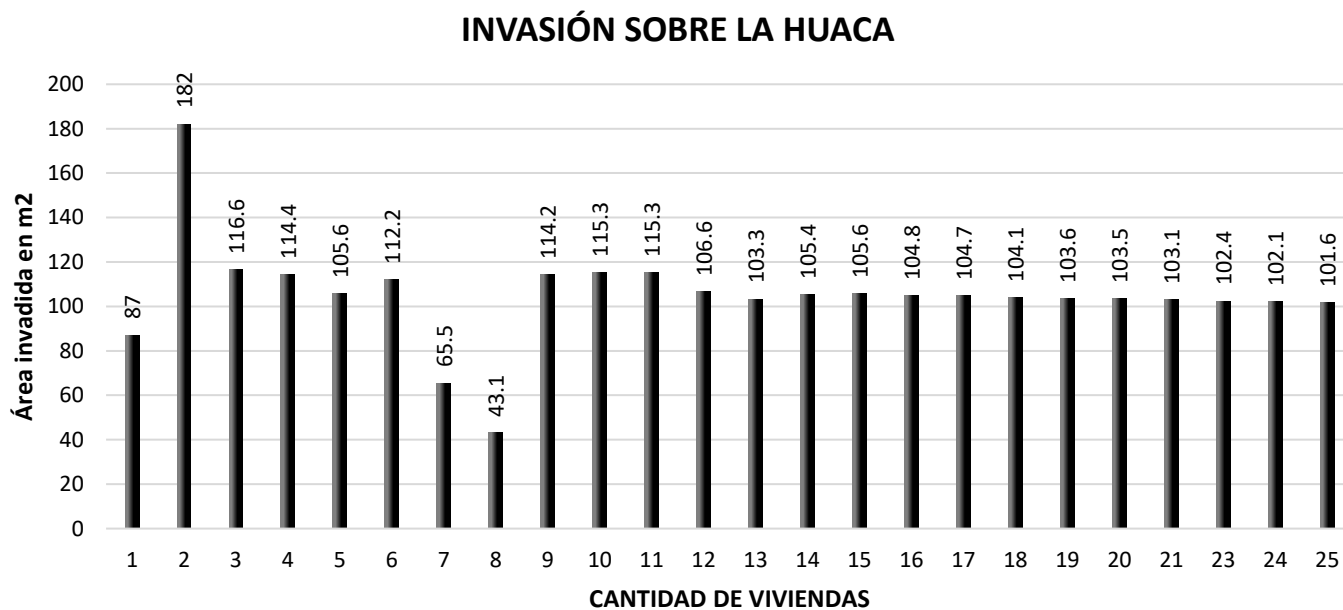
En el siguiente grafico se muestra el área invadida por viviendas informales sobre la huaca, cada una con diferentes áreas. Obteniendo así el máx. con 182 m<sup>2</sup> y el mínimo con 43.1 m<sup>2</sup>.

Gráfico N° 3: Invasión en m<sup>2</sup>. Copyright 2019 por Mendoza, J.

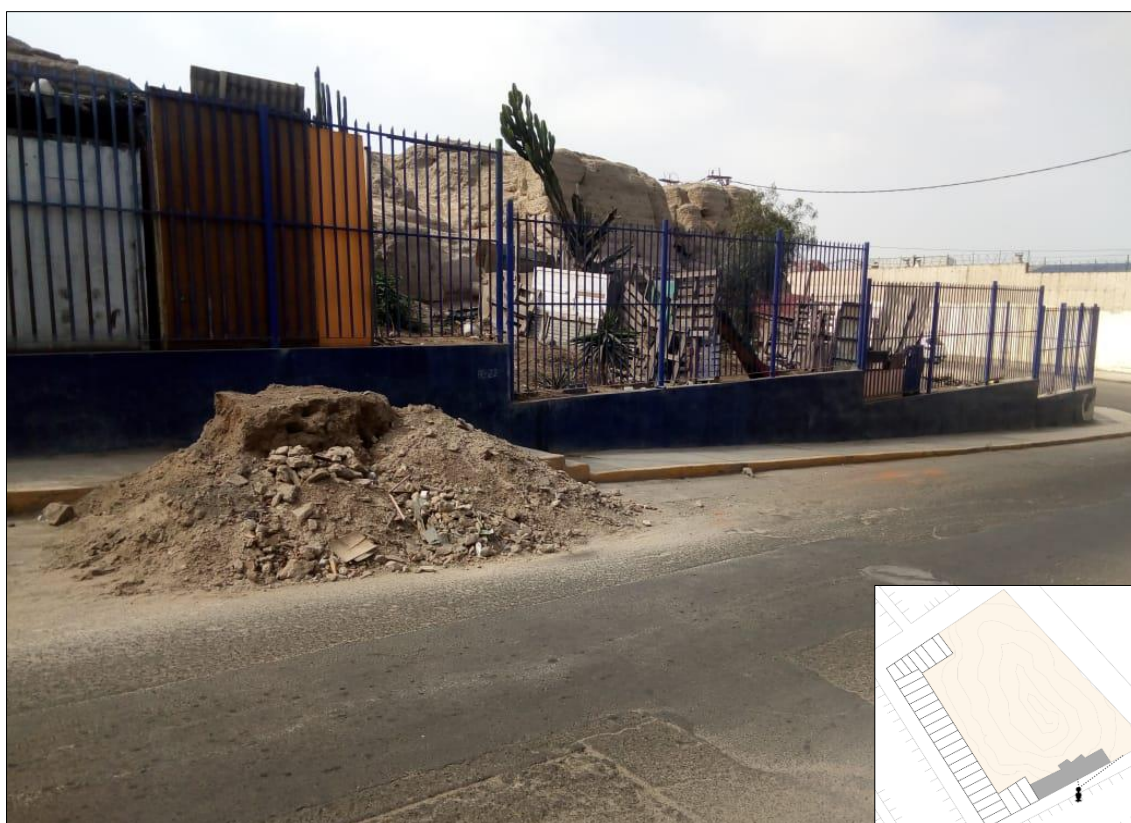
Figura N° 23: Crecimiento Urbano sobre la huaca Cruz de Armatambo. Copyright 2019 por Mendoza, J.

En este grafico se observa el número de pisos de las viviendas, lo cual presenta una residencia de densidad media (RDM), viviendas de 1 a 3 pisos. Asimismo, se observa la existencia del comercio vecinal en el primer piso de algunas viviendas.

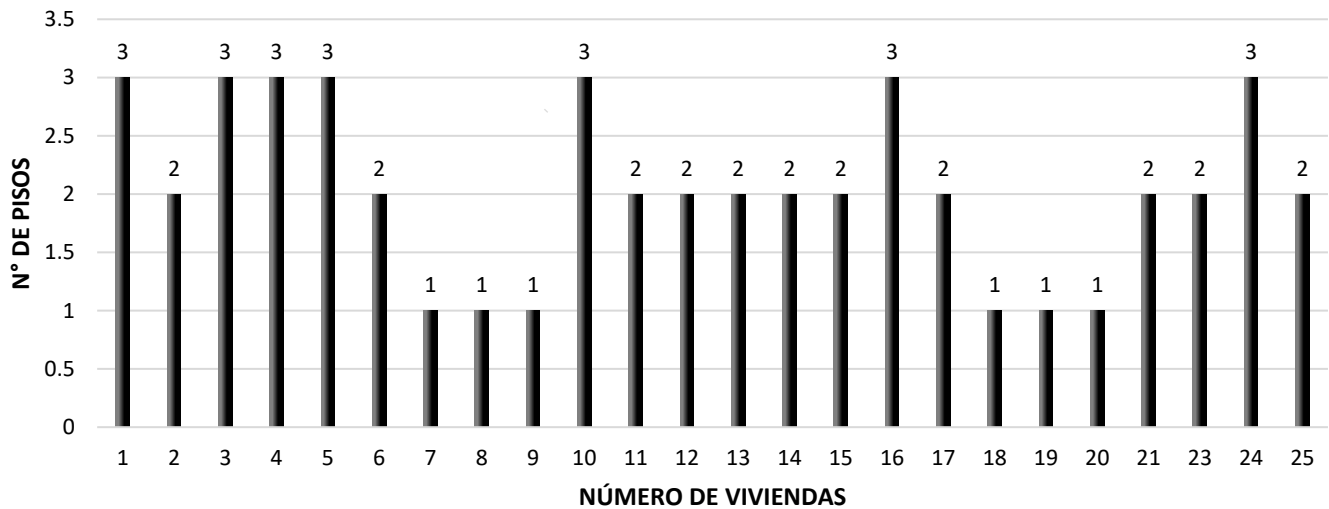
Gráfico N° 4: N° de pisos. Copyright 2019 por Mendoza, J.

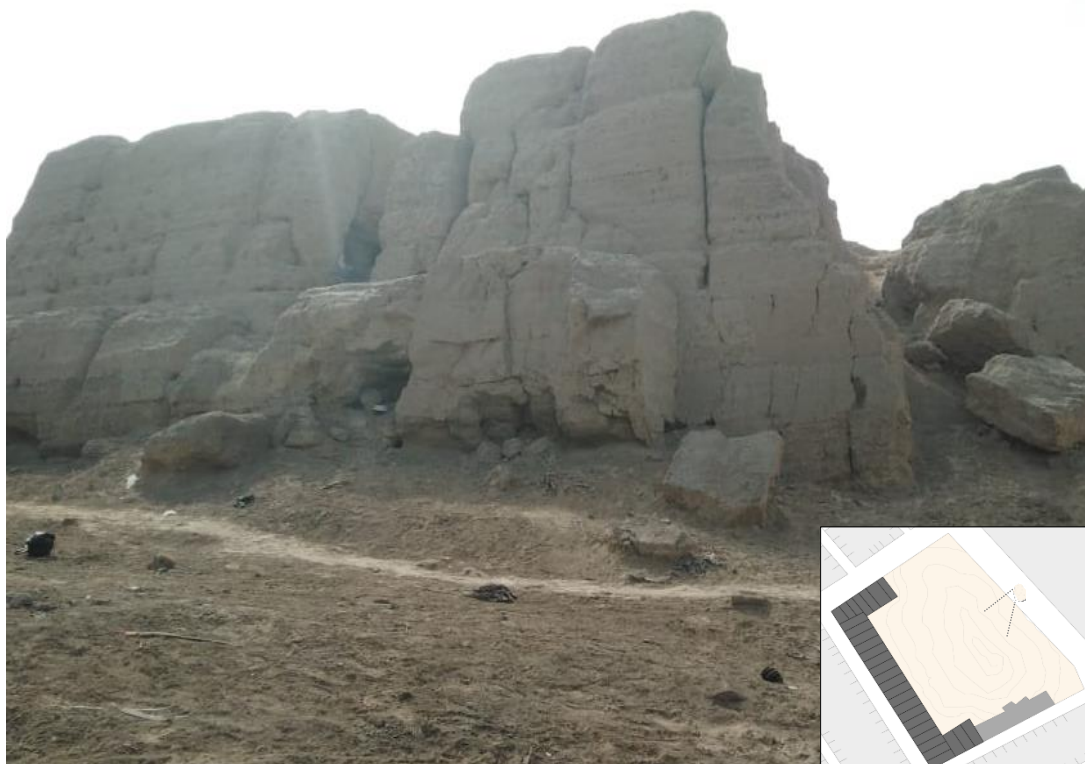
VARIABLE	DIMENSIONES	INDICADORES	ÍTEMS	DESCRIPCIÓN
<b>V1: AFECTACIÓN DEL PATRIMONIO CULTURAL</b>	D2: El <b>deterioro del patrimonio cultural</b>	Sistema constructivo	Estado de conservación de los muros	Los muros de la huaca de la Cruz de Armatambo son de tapial y adobe, la mayoría de estas presenta un deterioro, así mismo se evidencia que estas no reciben ningún cuidado o mantenimiento.

Figura N° 25: Muros de la huaca de Cruz de Armatambo (Chorrillos). Copyright 2019 por Llanos M.

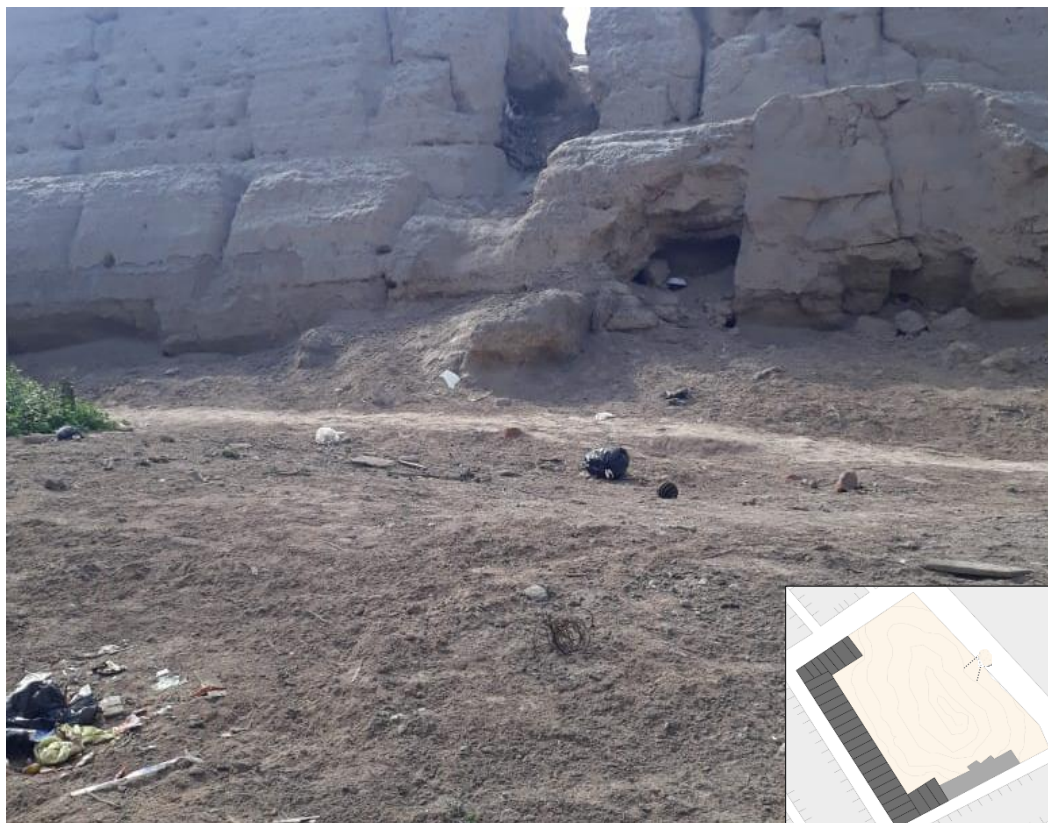
VARIABLE	DIMENSIONES	INDICADORES	ÍTEMS	DESCRIPCIÓN
<b>V1: AFECTACIÓN DEL PATRIMONIO CULTURAL</b>	D2: El <b>deterioro del patrimonio cultural</b>	Evalúa los pisos del espacio externo.	Estado de conservación de los pisos exteriores	Los pisos exteriores que se identificaron en la huaca Cruz de Armatambo es de tierra compactada y tierra natural, la mayoría de estas no reciben ningún cuidado o mantenimiento.

Figura N° 26: Pisos exteriores de la huaca de Cruz de Armatambo (Chorrillos). Copyright 2019 por Llanos, M.

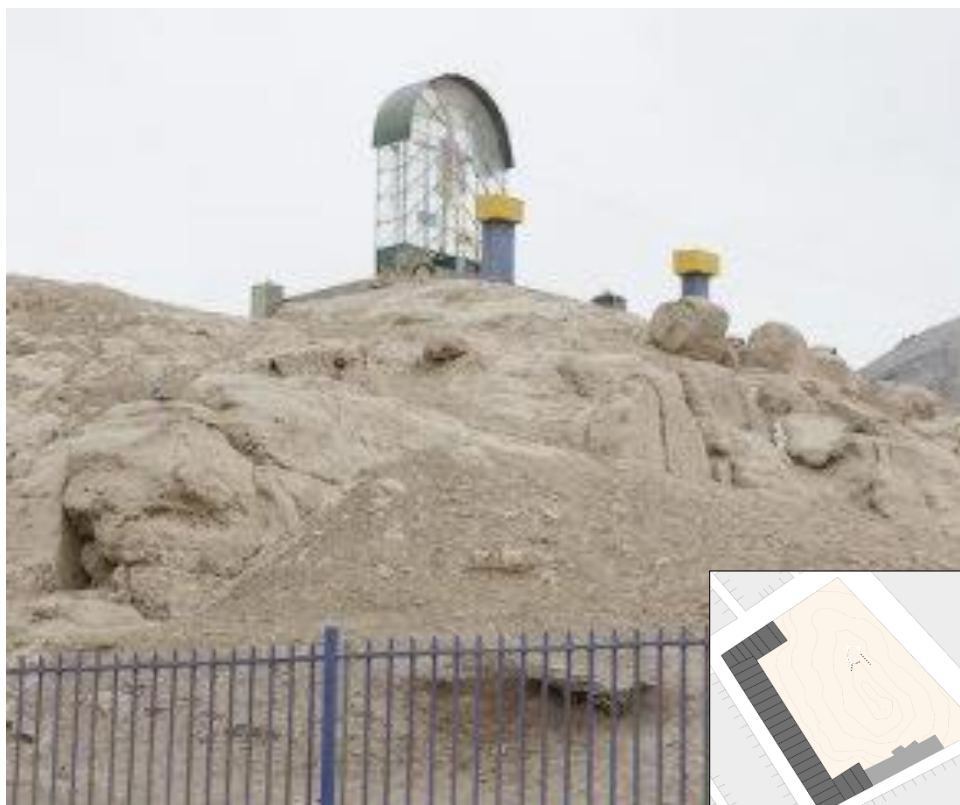
VARIABLE	DIMENSIONES	INDICADORES	ÍTEMS	DESCRIPCIÓN
<b>V1: AFECTACIÓN DEL PATRIMONIO CULTURAL</b>	<b>D2: El deterioro del patrimonio cultural</b>	Evalúa los pisos del espacio interno.	Estado de conservación de los pisos interiores	Los pisos interiores que se identificaron en la huaca Cruz de Armatambo es de tierra compactada y piedra laja en algunas partes, la mayoría de estas presenta un deterioro; así mismo se evidencia que estas no reciben ningún cuidado o mantenimiento.

Figura N° 27: Pisos interiores de la huaca de Cruz de Armatambo (Chorrillos). Copyright 2019 por Milla, F

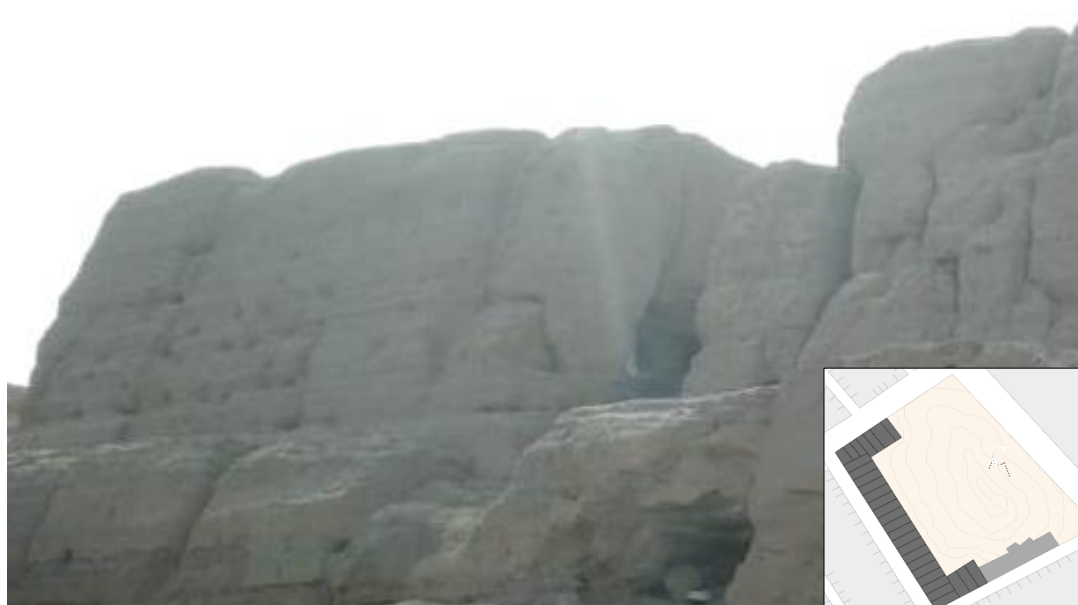
VARIABLE	DIMENSIONES	INDICADORES	ÍTEMS	DESCRIPCIÓN
<b>V1: AFECTACIÓN DEL PATRIMONIO CULTURAL</b>	<b>D2: El deterioro del patrimonio cultural</b>	Evalúa los revestimientos exteriores	Estado de conservación de los revestimientos exteriores	Los revestimientos exteriores que se identificaron en los muros en la huaca Cruz de Armatambo es de barro y la mayoría de estas presenta un deterioro; así mismo se evidencia que estas no reciben ningún cuidado o mantenimiento.

Figura N° 28: Revestimiento de los muros exteriores de la huaca de Cruz de Armatambo (Chorrillos). Copyright 2019 por Milla F.

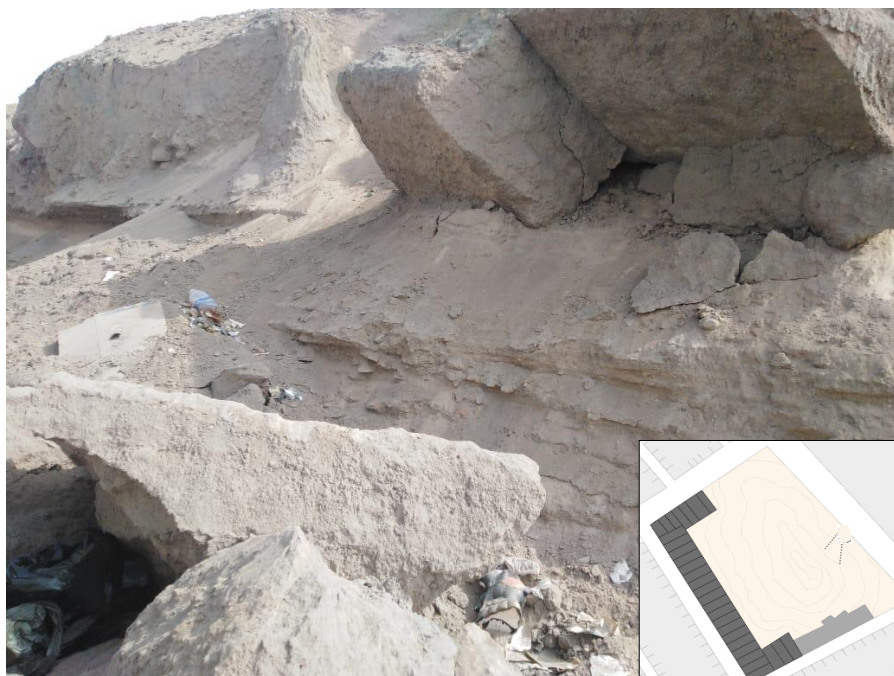
VARIABLE	DIMENSIONES	INDICADORES	ÍTEMS	DESCRIPCIÓN
<b>V1: AFECTACIÓN DEL PATRIMONIO CULTURAL</b>	<b>D2: El deterioro del patrimonio cultural</b>	Evalúa los revestimientos interiores	Estado de conservación de los revestimientos interiores	Los revestimientos interiores que se identificaron en los muros en la huaca Cruz de Armatambo es de barro y la mayoría de estas presenta un deterioro; así mismo se evidencia que estas no reciben ningún cuidado o mantenimiento.

Figura N° 29: Revestimiento de los muros exteriores de la huaca de Cruz de Armatambo (Chorrillos). Copyright 2019 por Milla F.

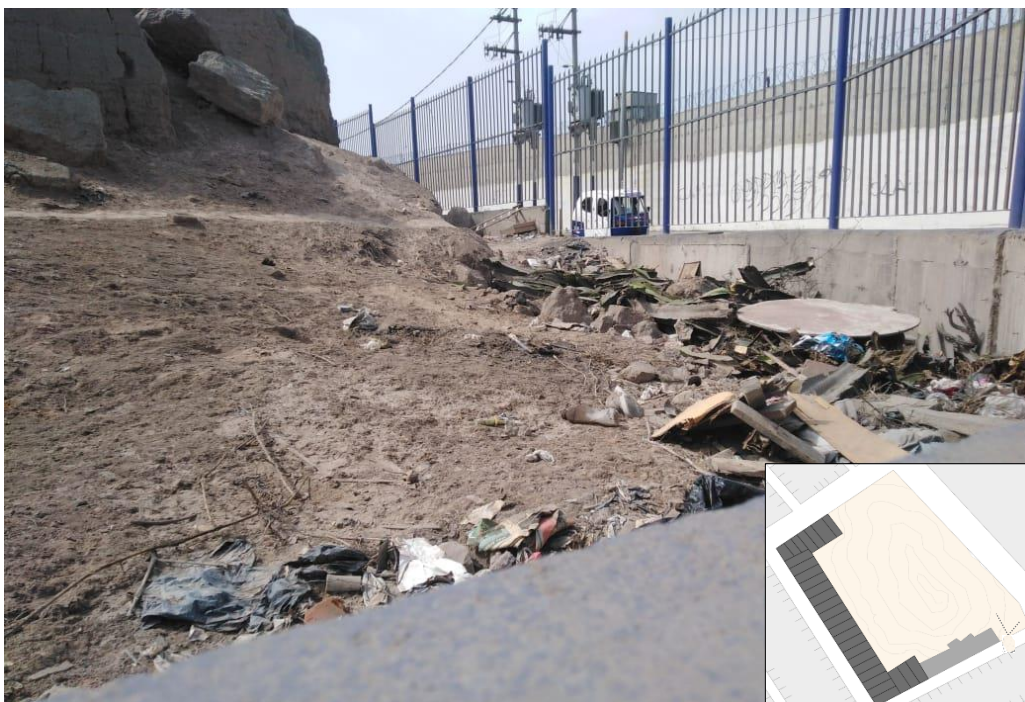
VARIABLE	DIMENSIONES	INDICADORES	DESCRIPCIÓN
<b>V1: AFECTACIÓN DEL PATRIMONIO CULTURAL</b>	D3: La <b>destrucción del patrimonio cultural</b>	Residuos solidos	Existe restos de residuos sólidos en la periferia de la huaca Cruz de Armatambo. Se observó residuos domésticos, rebabas de construcción, así mismo se observó que anteriormente hubo un relleno sanitario en la periferia de la huaca entre el cruce de la Av. Julio C. Tello y Av. Julio Calero, ocasionando un mayor deterioro al territorio del patrimonio arqueológico.

Figura N° 30: Residuos sólidos en la huaca de Cruz de Armatambo (Chorrillos) Copyright 2019 por Llanos, M.

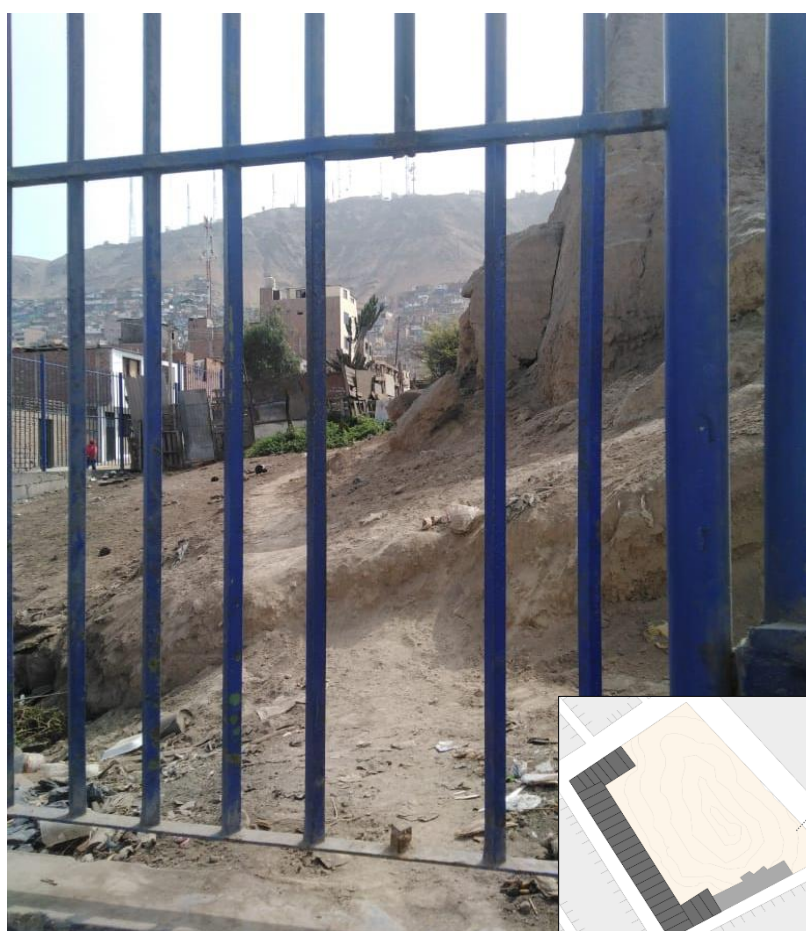
VARIABLE	DIMENSIONES	INDICADORES	DESCRIPCIÓN
<b>V1: AFECTACIÓN DEL PATRIMONIO CULTURAL</b>	D3: La <b>destrucción del patrimonio cultural</b>	Vandalismo	Se observó actos de vandalismo en las periferias de la huaca Cruz de Armatambo. Esto se evidencia en las invasiones por parte de los vándalos, convirtiendo la huaca en una zona insegura. Además, se observó el deterioro de los cercos perimétricos, por parte de estos.

Figura N° 31: Vandalismo en la huaca de Cruz de Armatambo (Chorrillos). Copyright 2019 por Llanos, M.

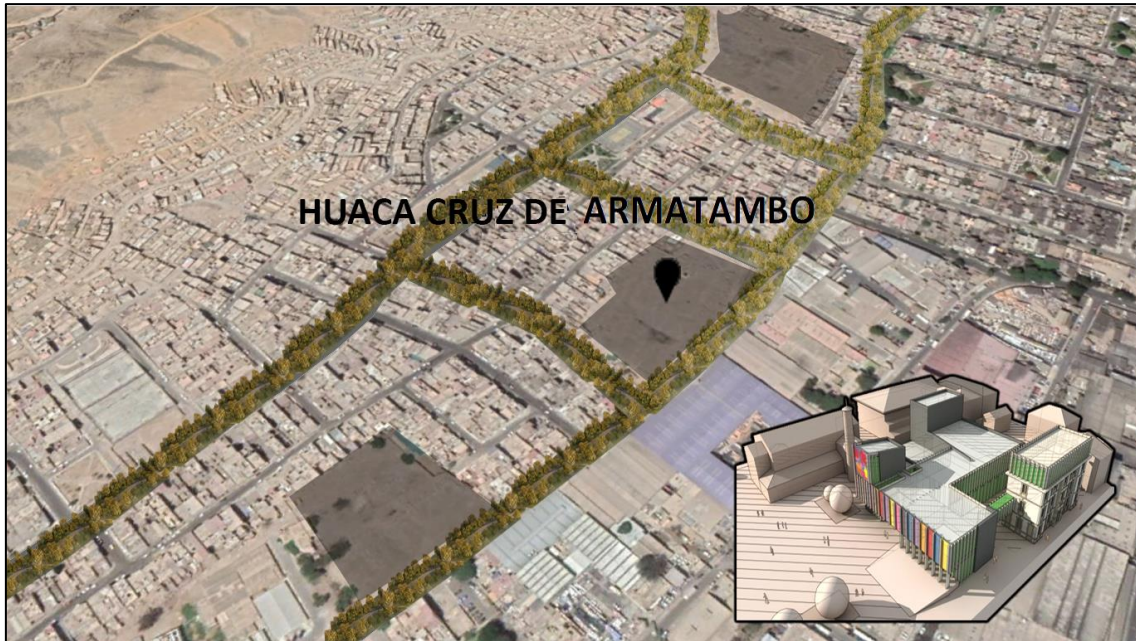
Figura N° 39: Espacios públicos como sendas verdes (2019). Copyright 2019 por Llanos, M.

Asimismo, se recomienda que la municipalidad en coordinación con la población debe generar espacios públicos como sendas verdes (alamedas) que permitan una llegada con un recorrido articulada hacia la huaca y una conexión de otras huacas aledañas, para que estos espacios públicos funcionen como amortiguamiento y de protección para evitar invasiones.

Por lo tanto, esta propuesta de alamedas permitirá generar una red verde colindante de las huacas, que se formarán como protección al patrimonio cultural y por ende evitarán futuras invasiones.

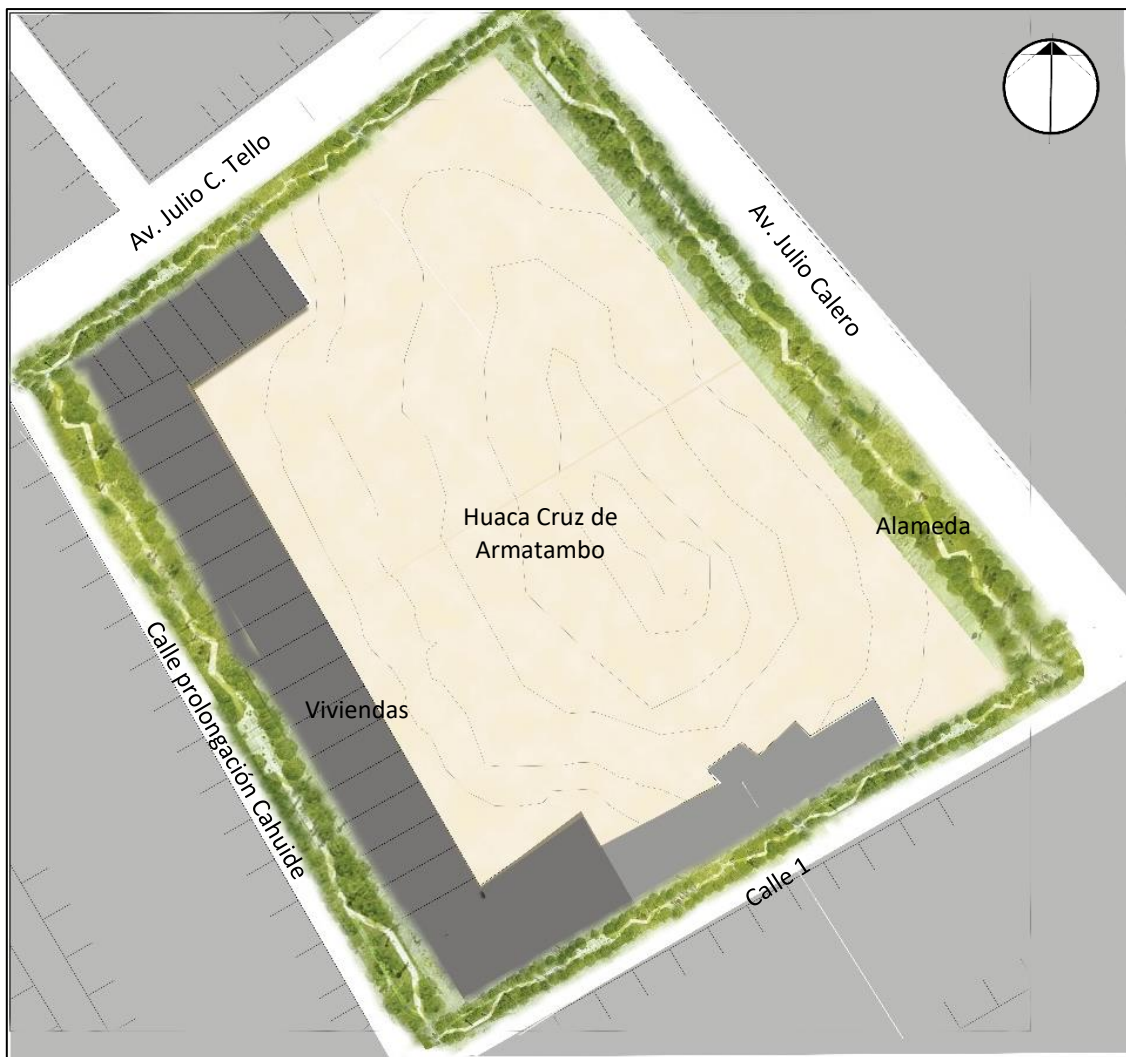
Figura N° 40: Generación de borde natural para proteger la Huaca (2019). Copyright 2019 por Mendoza, J
