FACULTAD DE CIENCIAS AMBIENTALES
CARRERA PROFESIONAL DE ARQUITECTURA Y
URBANISMO AMBIENTAL

"CONDICIONES BIOCLIMÁTICAS EN LAS LOMAS Y SU
INFLUENCIA EN LA HABITABILIDAD DEL ASENTAMIENTO
AMPLIACIÓN HORACIO ZEVALLOS, RÍMAC, LIMA 2019"

Trabajo de investigación para optar el Grado Académico de
Bachiller en: Arquitectura y Urbanismo Ambiental

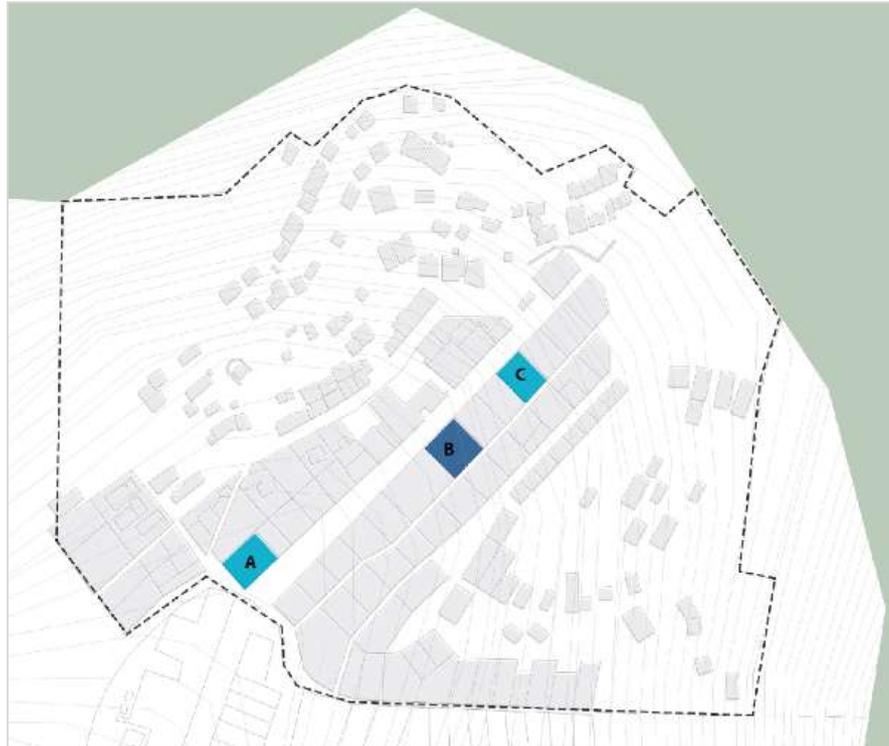
Mapa 4. A y C equipamientos comercio – vivienda. B equipamiento comunitario. El Área de Conservación Regional – color verde.
Fuente: Elaboración propia, 2019.

El asentamiento "Ampliación Horacio Zevallos" cuenta con 2 equipamientos comerciales los cuales son casa – bodega donde venden alimentos y productos básicos para el hogar como: papel higiénico, lava vajilla, detergente, shampoo, entre otros; y un equipamiento comunitario, el cual es compartido con los asentamientos aledaños: Las Brisas y Horacio Zevallos etapa 1, donde se desarrollan actividades de reunión y organización de la junta de dirigentes de cada asentamiento, además, las PAFLA (Protectoras Ambientales de la Flor y Lomas de Amancaes, 2019) utilizan este espacio como punto de reunión con los turistas para después ingresar al eco circuito.

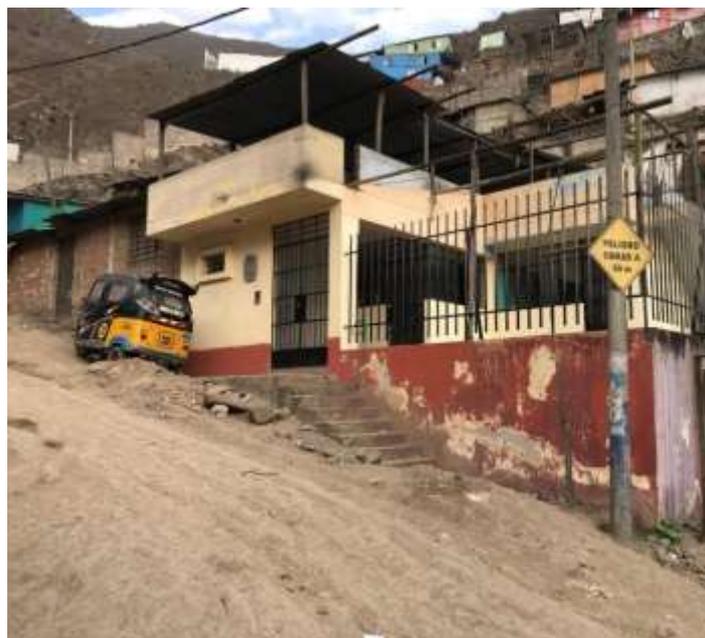
*Fig.4. Espacio comunitario (B) entre lotes.
Fuente: Elaboracion Propia, 2019.*

Por otro lado, el equipamiento comunitario posee un sistema constructivo de albañilería armada y la fachada es de color amarilla.

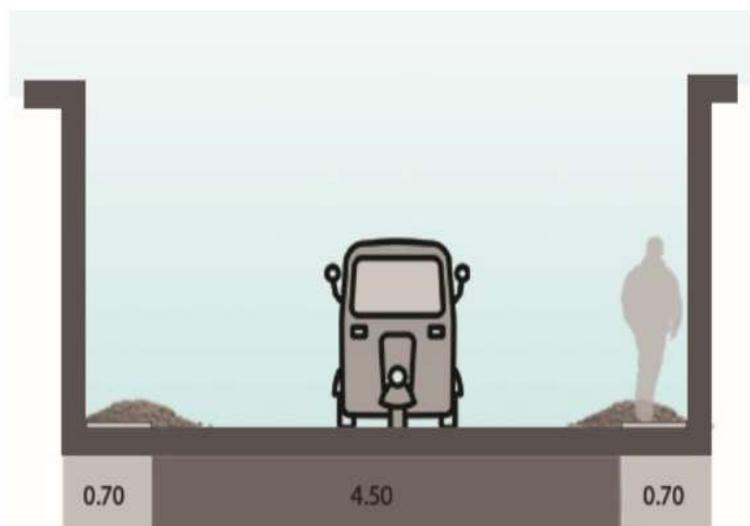
Fig. 6. Corte A-A. Sección de vía principal - calle A.
Fuente: Elaboración propia, 2019.

Las calles del asentamiento presentan deficiencias al no ser asfaltadas. La pronunciada inclinación de las vías dificulta la caminata de los pobladores.

En dichas calles angostas, el tránsito vehicular no es posible, siendo las motos, la única opción de transporte, el cual llega ser elevado para un tramo corto (S/. 2.00).

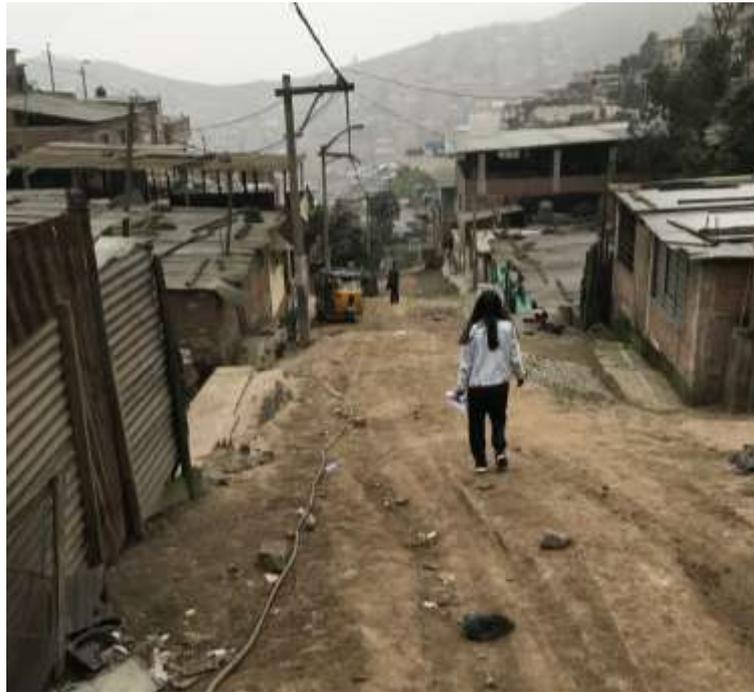
Fig.7. Vía principal sin asfaltar. Visitante bajando por la vía en un día normal. Estado: barro.
Fuente: Propia, 2019.

Asimismo, en épocas de invierno, la llovizna provoca que las vías no asfaltadas se conviertan en barro, ocurriendo varios accidentes en los pobladores.

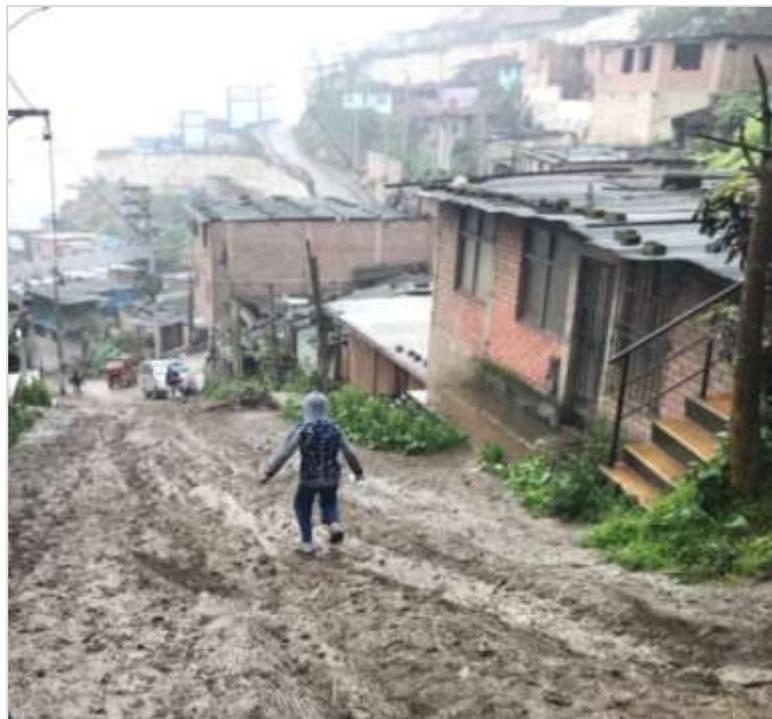
Fig.8. Vía principal sin asfaltar. Infante bajando con cuidado en un día lluvioso. Estado: barro.
Fuente: Propia, 2019.

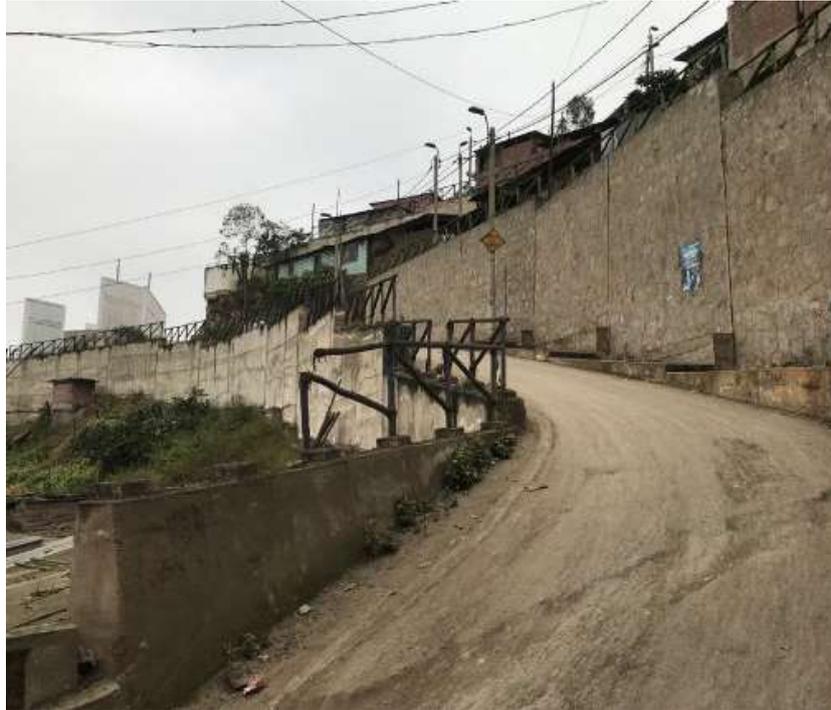
Fig. 9. Vía asfaltada con pendiente elevada. En ella transitan moto taxis y autos.
Fuente: Propia, 2019.

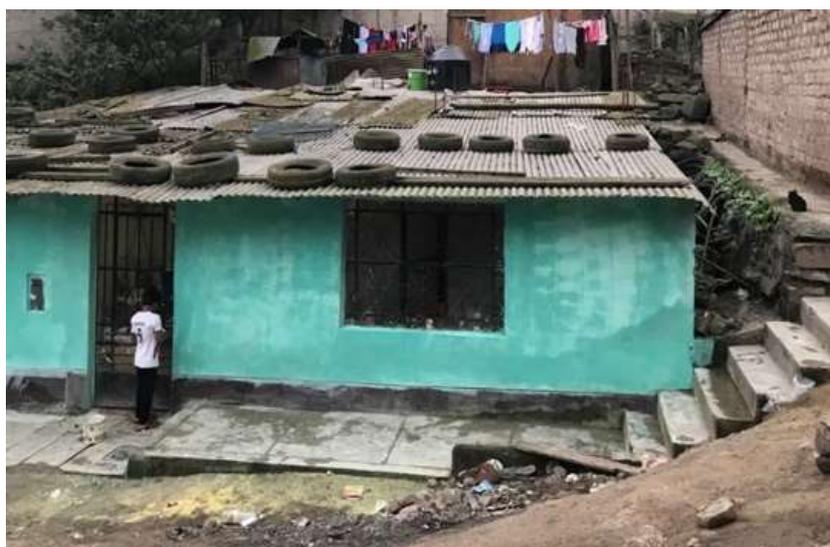
Fig. 10. Escalera de concreto con un tramo de vereda. Estado: precario, sin barandas.
Fuente: Propia, 2019.

El asentamiento presenta dos tipos de escaleras: la rústica, hecha con piedras del lugar, donde son mayormente vistas en las partes altas del asentamiento. El acabado de este tipo de escaleras suele ser peligroso ya que las aristas son puntiagudas y filosas, y los accidentes suele ser más trágicos. Por otro lado, tenemos el tipo de escalera común, que es de concreto armado y se encuentran por tramos en la parte baja del asentamiento.

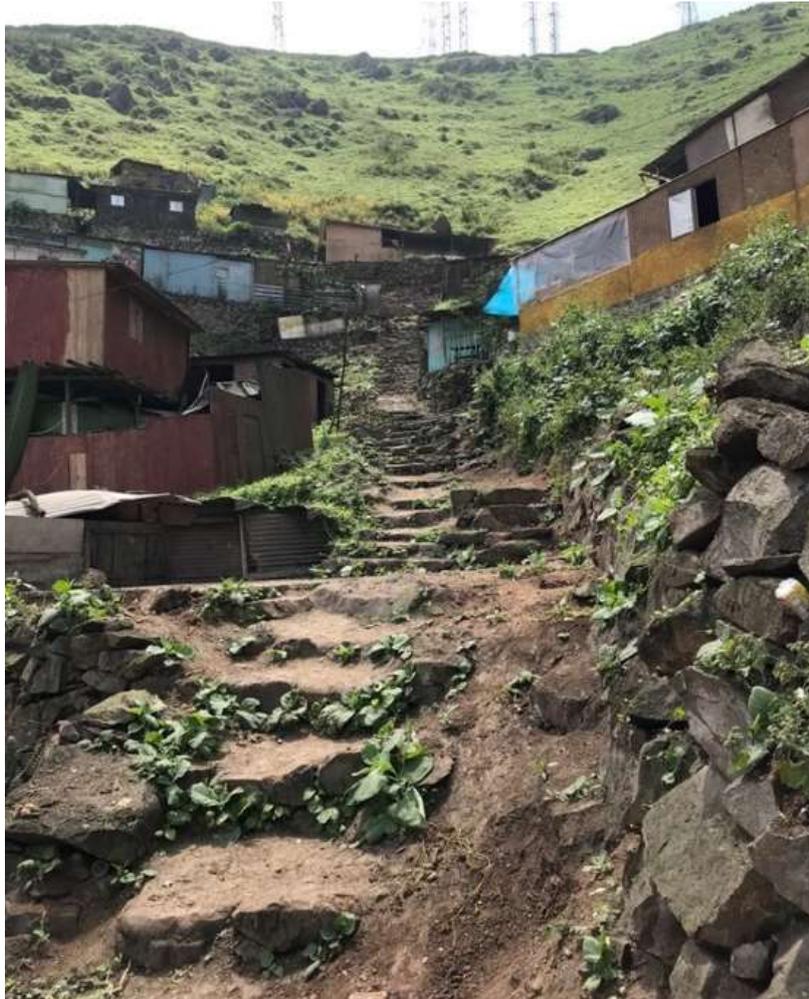
Fig. 11. Escalera rústica de piedra hecha por los invasores del asentamiento
Fuente: Propia, 2019.

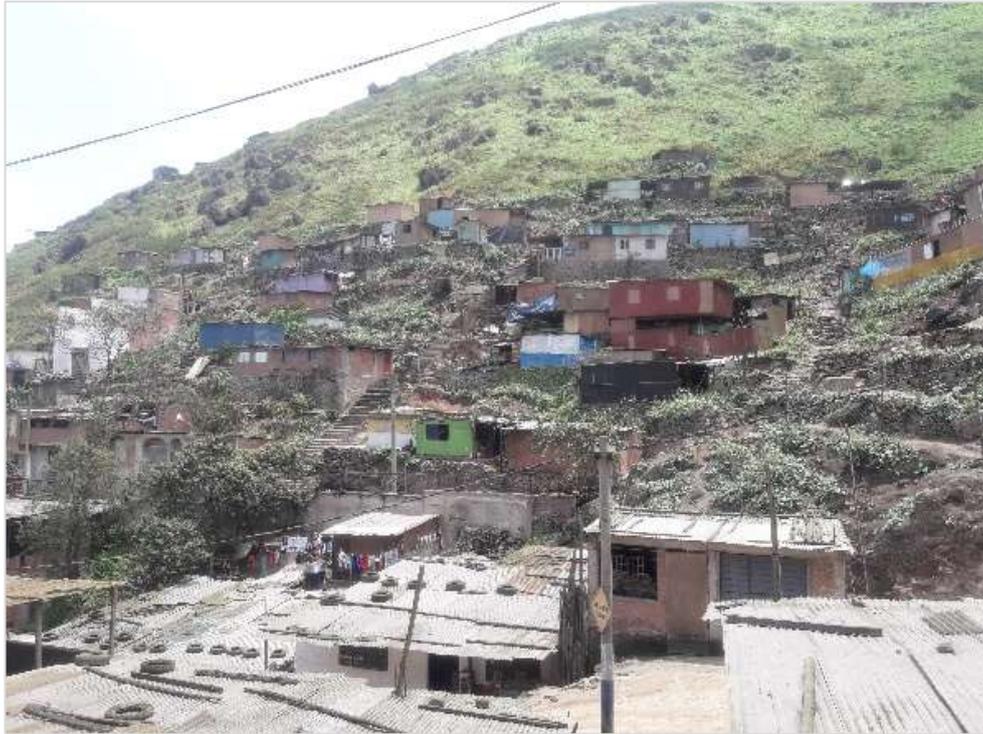
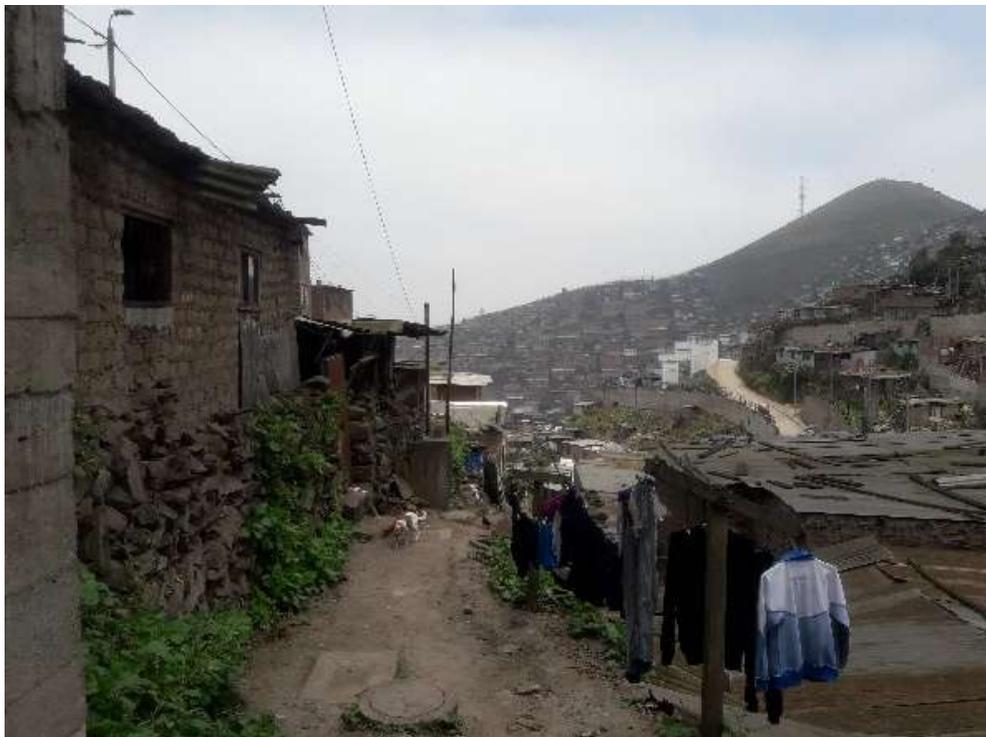
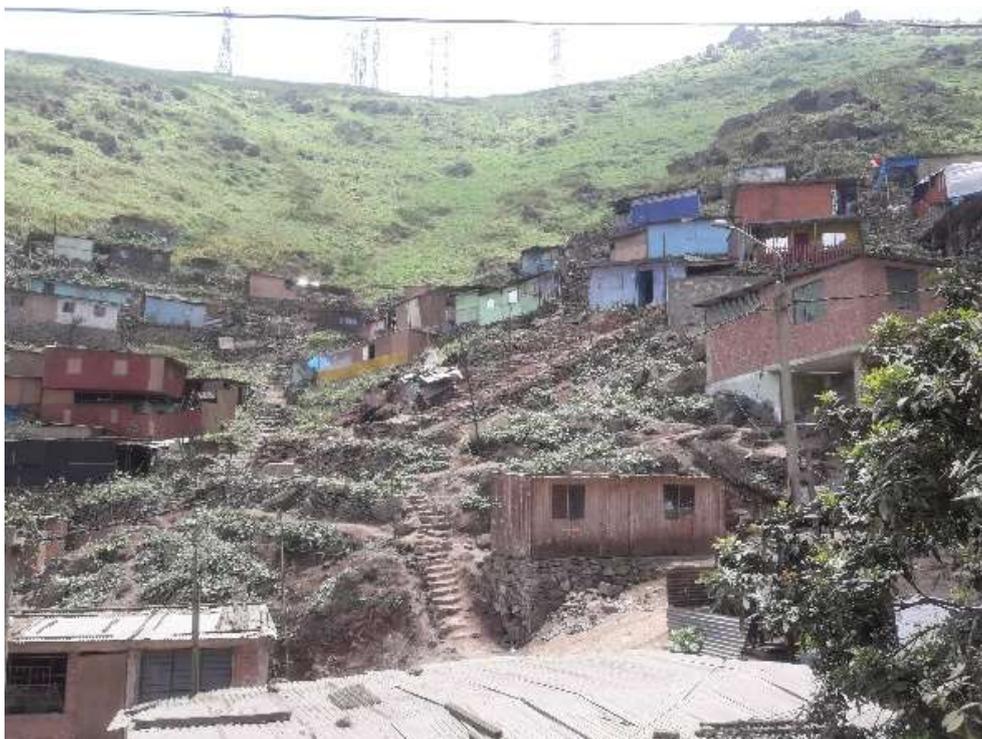
Fig. 12. Vista de las viviendas en las faldas de las Lomas de Amancaes, viviendas de un piso con altos índices de riesgo.
Fuente: Propia, 2019.

Fig. 13. Vista de las viviendas en las faldas de las Lomas de Amancaes, viviendas de un piso con altos índices de riesgo.
Fuente: Propia, 2019.

Fig. 14. Vista de las viviendas en las faldas de las Lomas de Amancaes, viviendas de un piso con altos índices de riesgo.
Fuente: Propia, 2019.

Las viviendas se construyeron con ladrillos de arcilla, y concreto, en los casos más seguros, para el grupo de población que se encuentra en lo más alto de esta loma, se hallaron que los materiales predominantes en estas viviendas con el triplay, uniones con pedazos de madera.

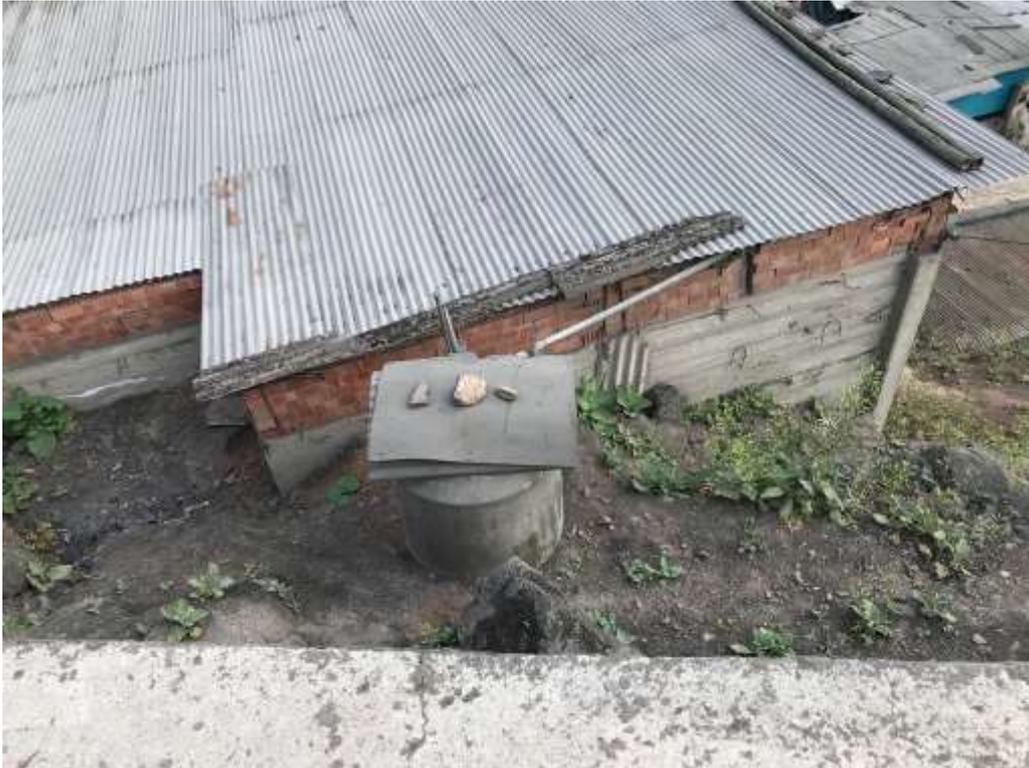
Fig. 15. Vivienda abastecida por tanque Rotoplas. Tuberías expuestas a la intemperie.
Fuente: Propia, 2019.

En relación al servicio de agua y alcantarillado en la zona de Flor de Amancaes son recientes, tal como lo muestra el mapa de Ampliación y Mejoramiento de los sistemas de Agua Potable y Alcantarillado del sector Flor de Amancaes y anexos - distrito de Rímac, los cuales, se encontraban en expedientes técnicos hasta hace pocos años. (Sedapal, 2014). Cabe mencionar que, respecto al AA HH Horacio Zevallos, la instalación de agua y desagüe solamente se aplicó en el Sector 1, al igual que la red eléctrica que, si bien tiene un alcance más amplio, las condiciones de la red pública son inadecuadas.

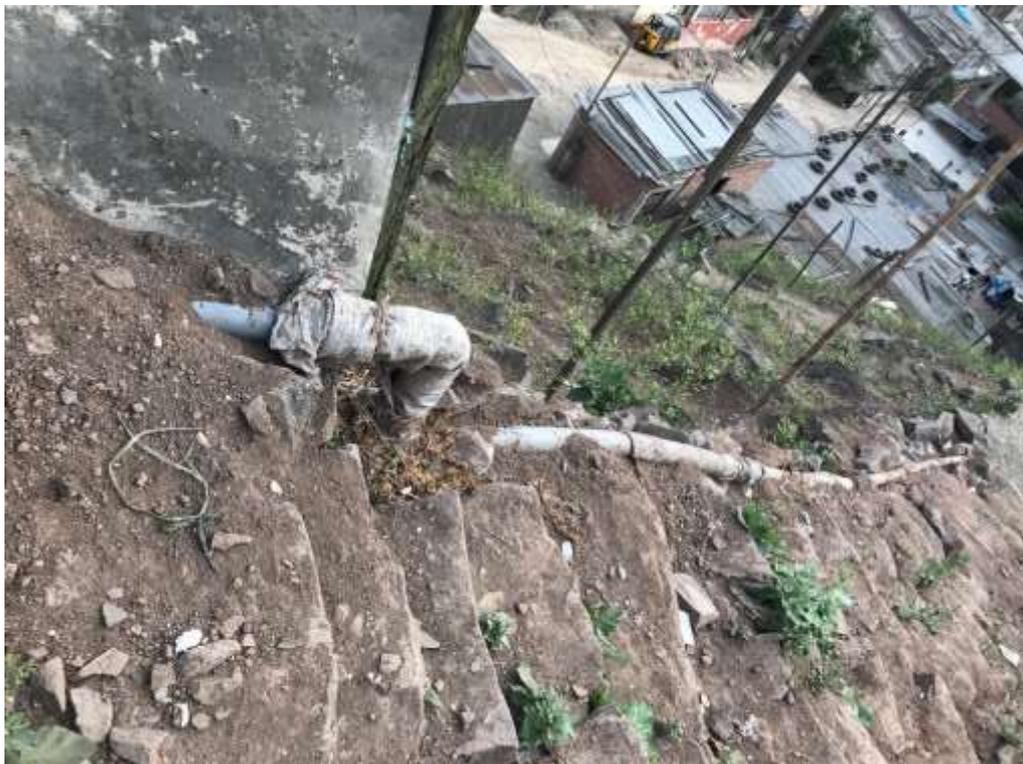
Fig. 16. Tubería de agua expuesta forrada con tela en la escalera rustica.
Fuente: Propia, 2019.

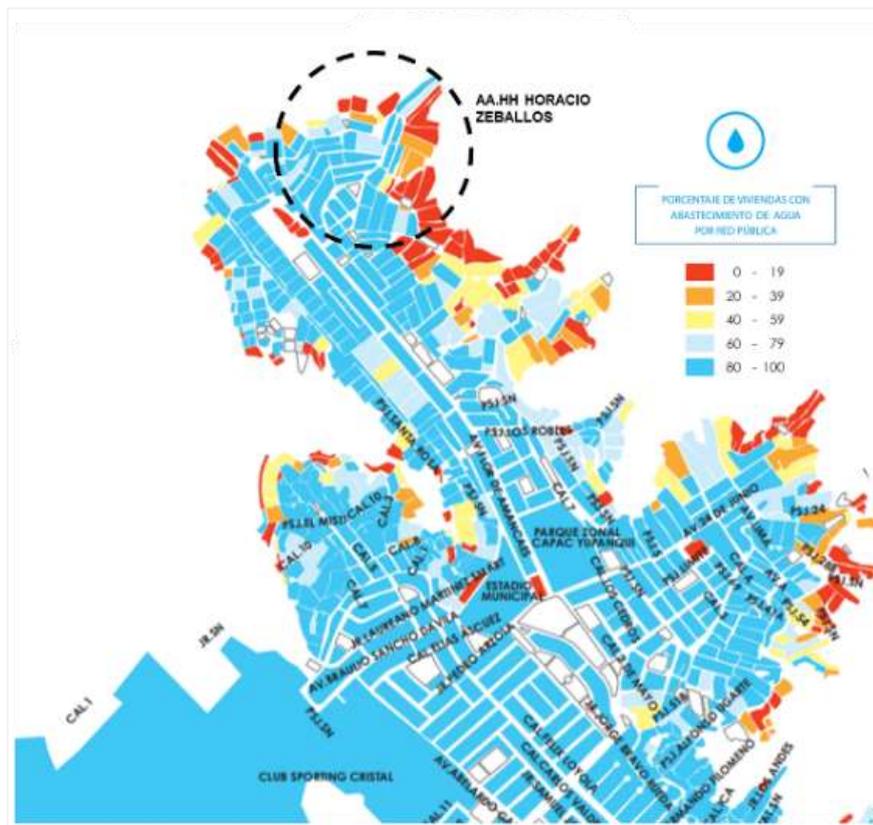
Fig. 17. Porcentaje de viviendas con abastecimiento de agua por red pública. Fuente: Instituto Nacional de Estadística e Informática - Empadronamiento Distrital de Población y Vivienda, 2013.

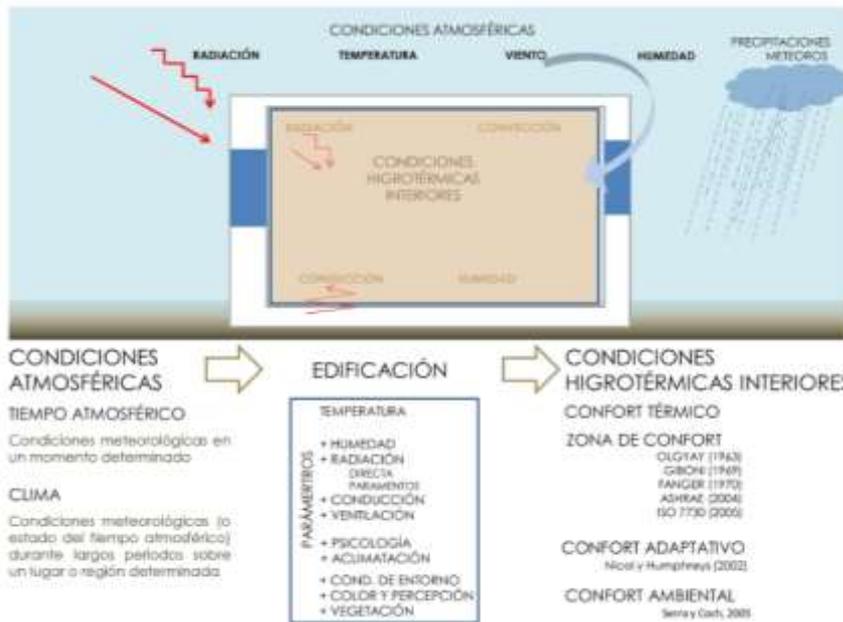
Fig. 19. Esquema de toma de decisiones para conseguir las condiciones de habitabilidad interior y los parámetros implicados en este proceso. Fuente: (Tendero, 2016)

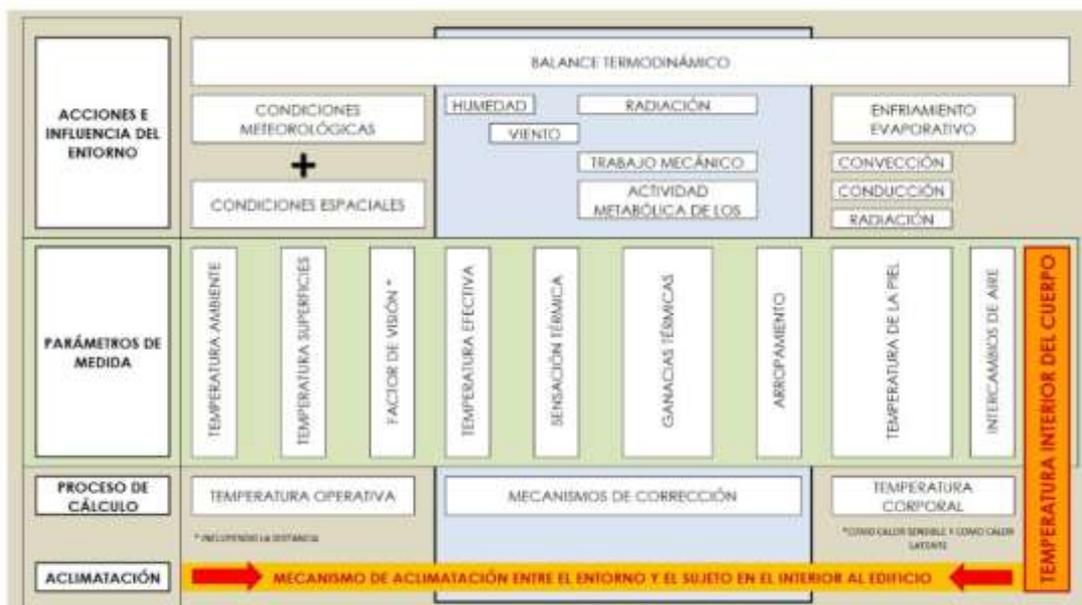
Fig. 20 Esquema de los factores que afectan a la percepción de la temperatura y sus distintas acepciones cuando se aplican a determinar la temperatura operativa, incorporar mecanismos de corrección o a establecer la temperatura corporal que va asociada a las demandas metabólicas. Fuente: (Tendero, 2016)

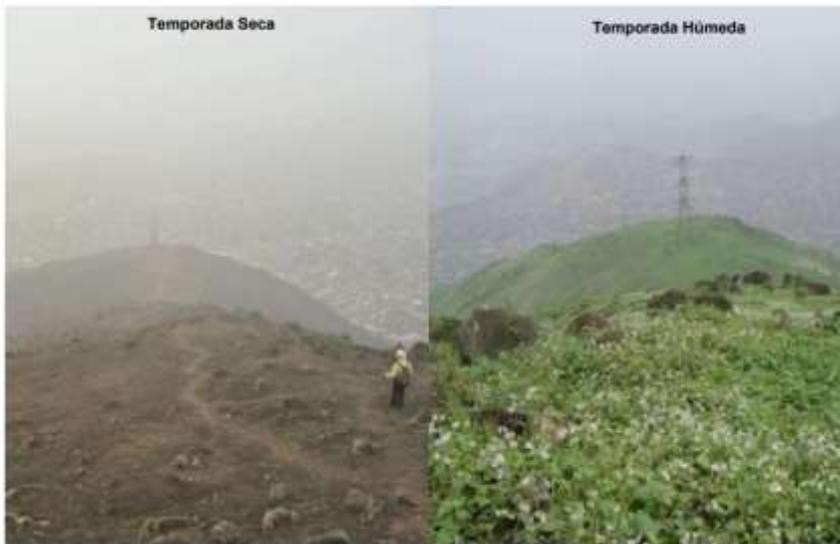
Fig 21. Diferencia entre las temporadas de verano – invierno en las Lomas de Amancaes

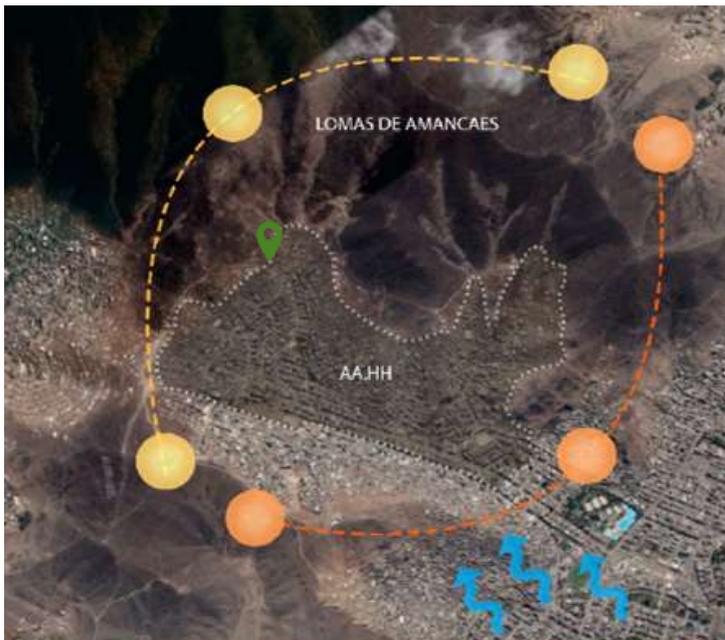
Fig. 22. Sol de invierno y verano. Dirección vientos. AA. HH Ampliación Horacio Zevallos.

La temperatura máxima la alcanza en febrero con 28° C, mientras que la temperatura mínima se da en agosto llegando a los 13° C.

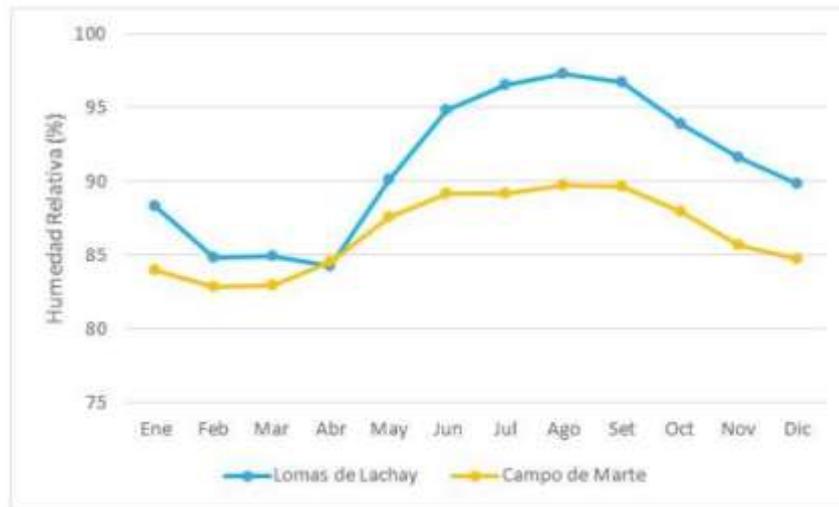
Fig. 23 Régimen anual de la humedad relativa media. Comparación entre las Lomas de Lachay y el Campo de Marte.
Fuente: SENAMHI, 2014

Paniagua (2014) indica que las condiciones climáticas de las lomas costeras en el Perú tienen comportamientos similares, todas con amplias diferencias respecto al clima del resto de la ciudad, sobre todo en cuanto a humedad (en la que suele alcanzar niveles cercanos a la saturación) y precipitación (donde se alcanza hasta 40mm en comparación a los 5mm en la zona urbana).

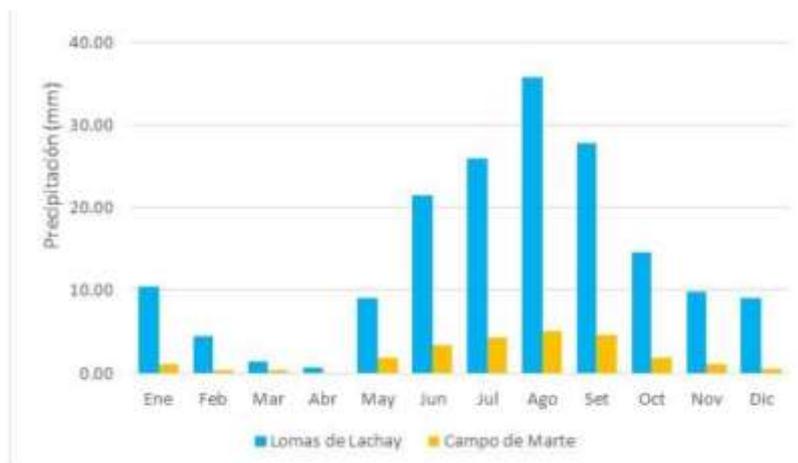
Fig. 24. Régimen anual de la precipitación. Comparación entre las Lomas de Lachay y el Campo de Marte.
Fuente: SENAMHI, 2014

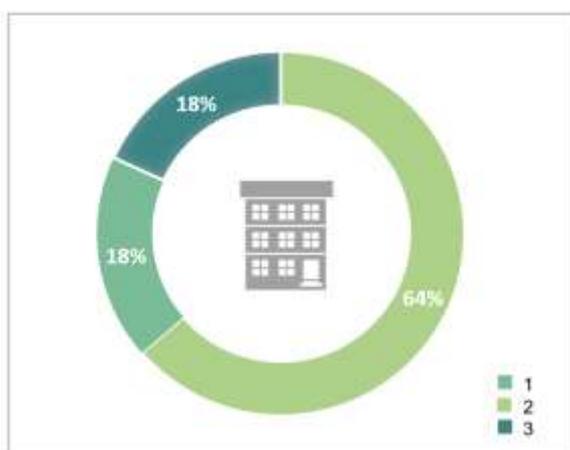
GRÁFICO 2. Número de pisos de la vivienda

Según la observación, la mayoría de casas se encuentra en la esquina, mientras que el 36% está ubicada entre lotes. Por otro lado, el número de viviendas que predomina en el asentamiento es de 3 pisos obteniendo como resultado el 64%, más de la mitad.

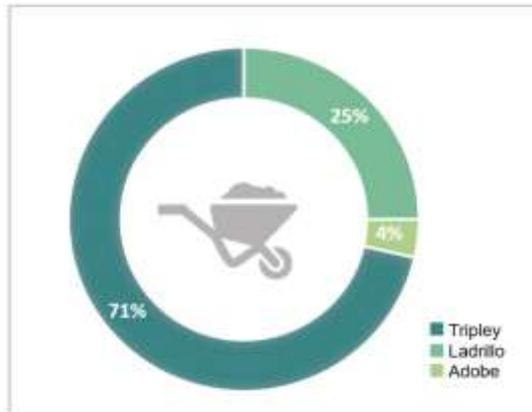
GRÁFICO 5. Material de construcción de la vivienda - Muros

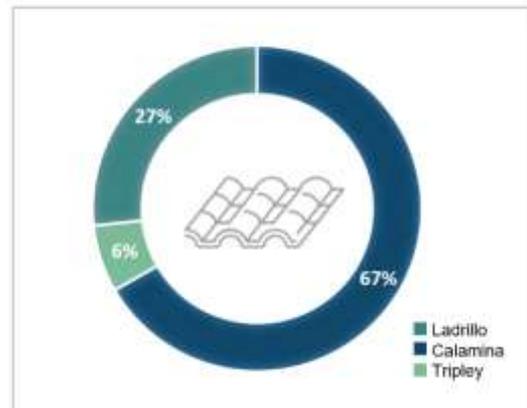
GRÁFICO 6. Material de construcción de la vivienda - Techo

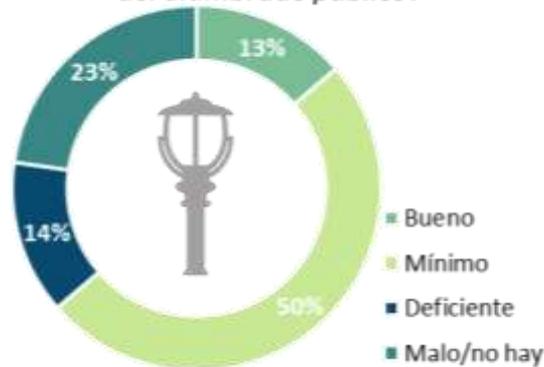
GRÁFICO 16. *Cómo califica funcionamiento del alumbrado público?*

La mitad de los encuestados percibe el alumbrado público del asentamiento como mínimo.

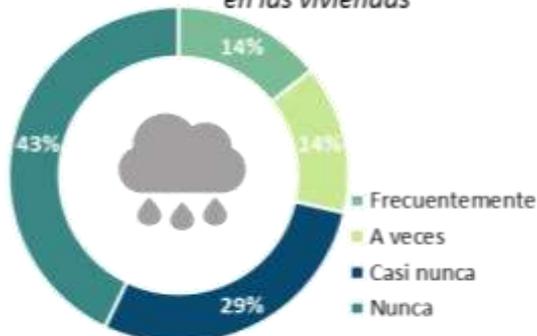
GRÁFICO 33. Problemas de gotera en las viviendas

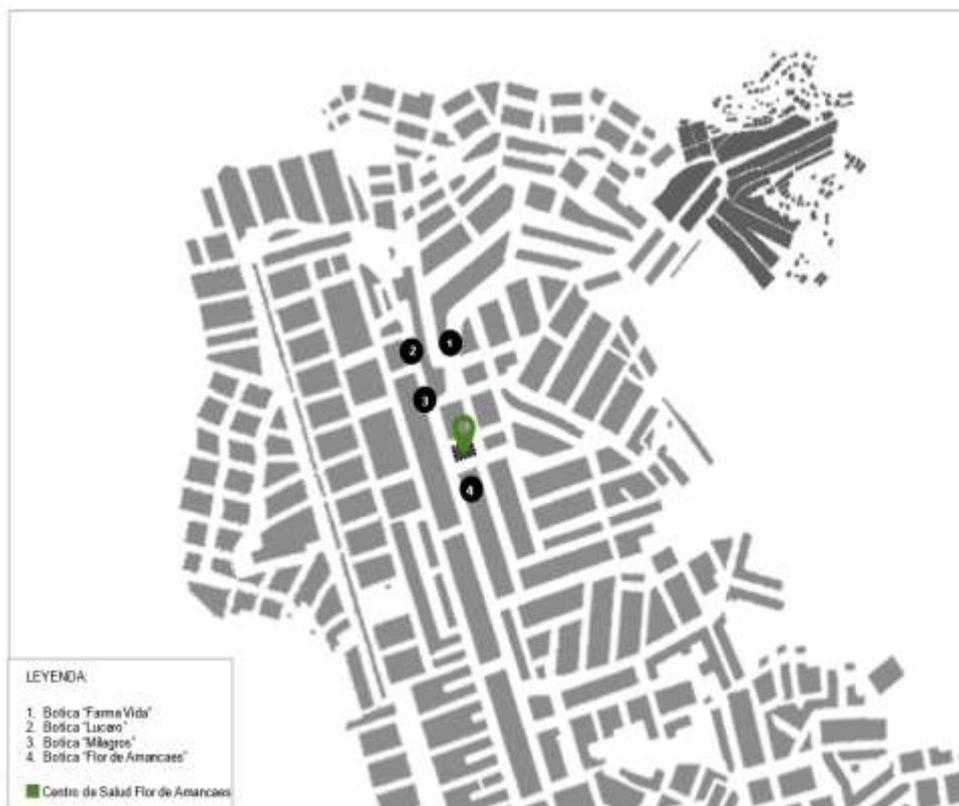
Mapa 6. Localización de los puntos de boticas en la zona 1 del Rímac
Fuente: Elaboración propia, 2019.

Dentro de la zona de estudio, se puede identificar 4 boticas cercanas (ver mapa 3) que abastecen a la población de los asentamientos aledaños. En cuanto a los años de funcionamiento del local se obtuvo como respuesta un promedio de 8 – 14 años. Asimismo, la temporada con mayor venta durante invierno desde julio y agosto. Por otro lado, el público atendido al día oscila entre 60 – 100 aproximadamente. Dado esto, el usuario que más acude a comprar medicamentos en la botica son señoras de 35 años a más. Es evidente, que las enfermedades respiratorias son las más tratadas en la zona tales como gripe y tos fuerte. Finalmente, los medicamentos que más consumen los usuarios son panadol antigripal y vitapyrena, gastando aproximadamente entre S/. 2.00 a S/. 4.00 en medicamentos.
