FACULTAD DE CIENCIAS AMBIENTALES
CARRERA DE ARQUITECTURA Y URBANISMO AMBIENTAL

“LA EVALUACIÓN DEL ÍNDICE DE ÁREA VERDE EN LOS ESPACIOS
PÚBLICOS DEL DISTRITO DE CHORRILLOS”

Trabajo de investigación para optar el Grado Académico de
BACHILLER EN ARQUITECTURA Y URBANISMO AMBIENTAL

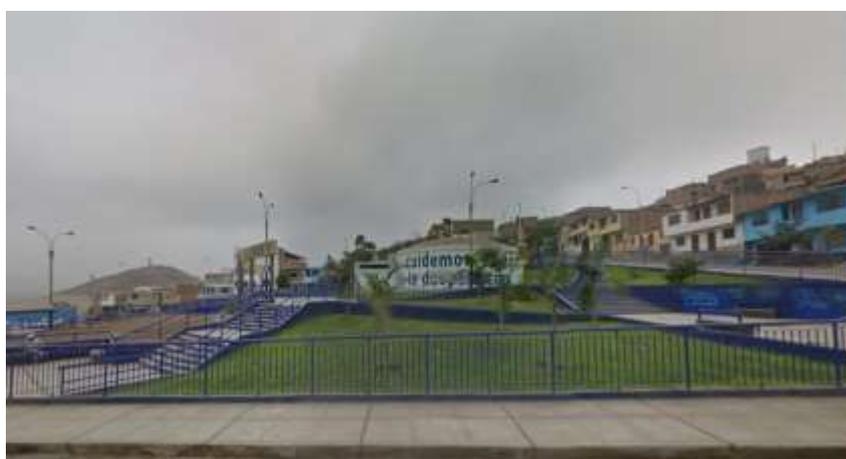
Figura 09

Estado actual del Parque Central Vista Alegre

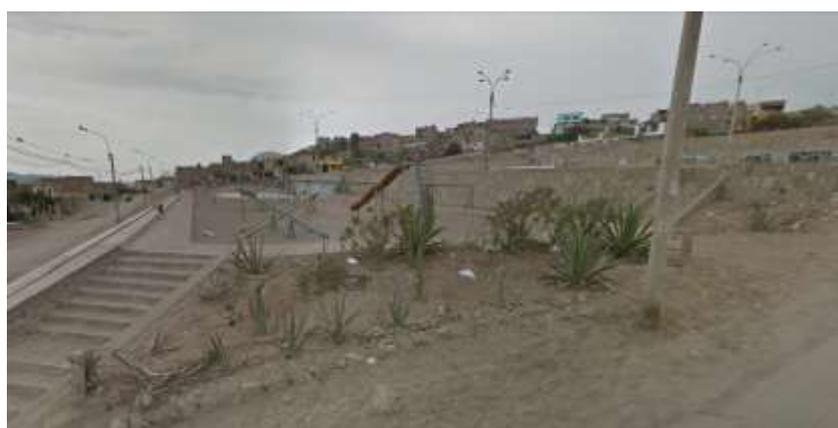
Figura 10

Estado actual del Parque Defensores del Zigzag.

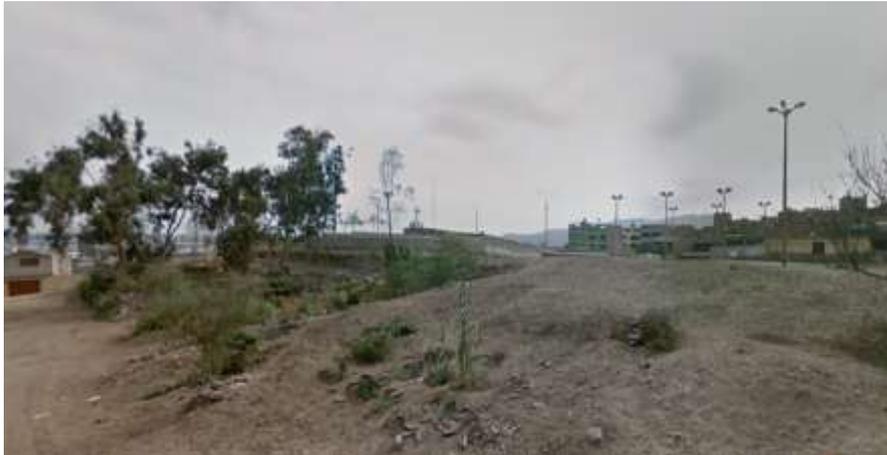
Figura 11

Estado actual del Parque Cordillera Central.

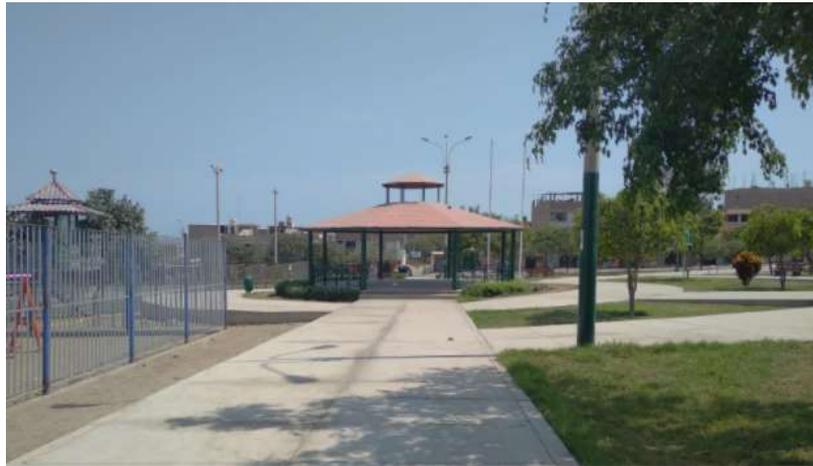
Figura 12

Estado actual del Parque Santa Isabel de Villa.

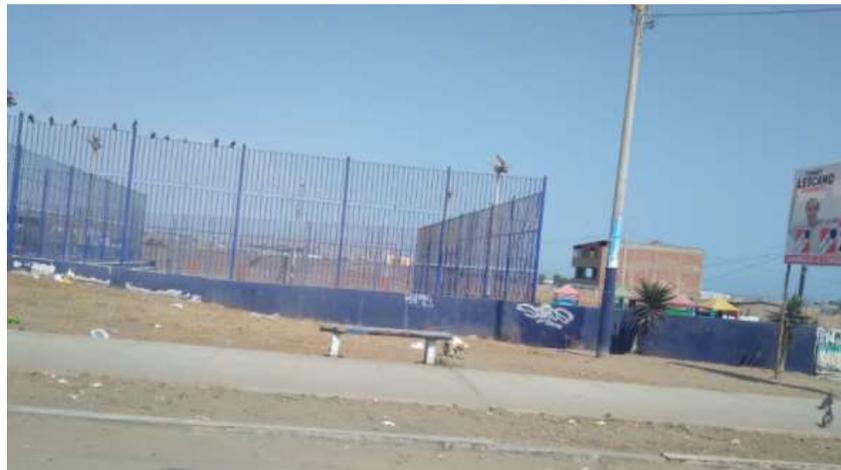
Figura 13

El parque se encuentra en el cruce de Jr. Nevado Coropuna y Cordillera Negra, tiene un área aproximada de 9543m², este parque cuenta con una cancha de fútbol. Las veredas de este parque están maltratadas y sucias. Por otra parte, la calidad de área verde es deficiente, y la vigilancia de seguridad no es buena por lo que suceden robos en la noche.

Estado actual del Parque Micaela Bastidas.

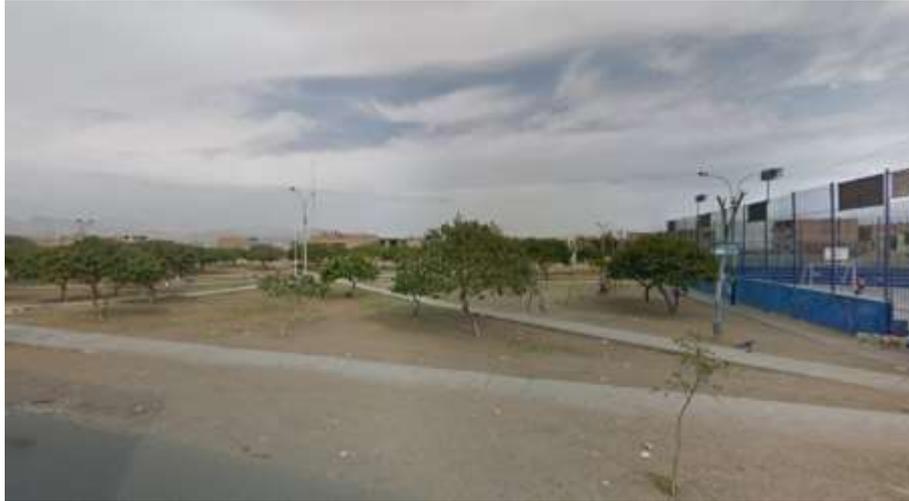
Figura 14

El parque se encuentra en el cruce de las avenidas Perú y Belaunde Terry, y tiene un área aproximada de 8648 m², este parque cuenta con árboles, y se encuentra rodeado de una cancha de fútbol. Las veredas de este parque están deterioradas y los juegos infantiles presentan signos de óxido. La calidad del área verde es buena por partes pero escasa en otras, y la vigilancia de seguridad de este parque es deficiente ya que suelen presentarse casos de robos cercanos.

Estado actual del Parque 3 de Octubre de Villa

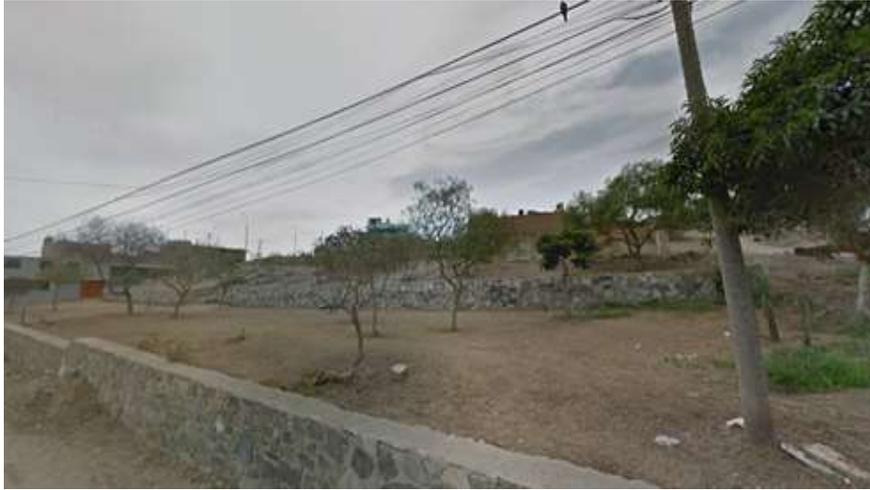
Figura 15

Estado actual del Parque Cultura.

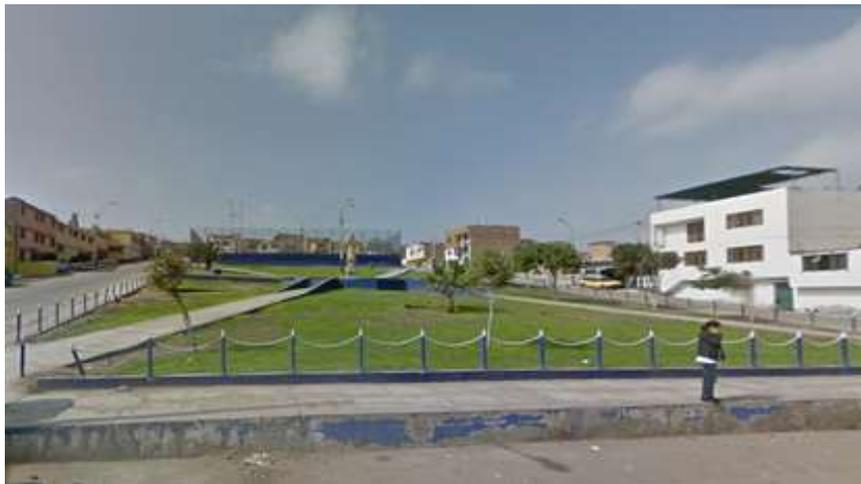
Figura 16

Estado actual del Parque Jesús Artesano.

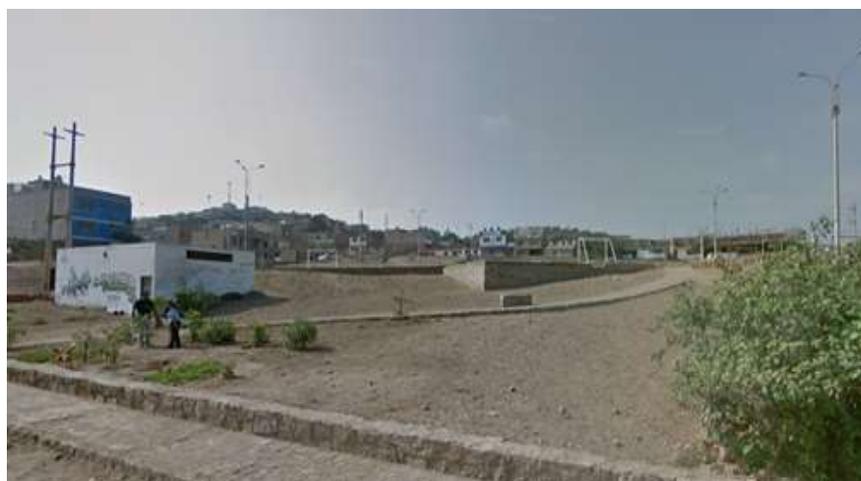
Figura 17

El parque se encuentra ubicado en el cruce de la calle Cordillera Blanca y Jirón Pico Palla, cuenta con un área aproximada de 10025.9 m², este parque tiene en su mayoría arenal y también tiene veredas deterioradas.

Estado actual del Centro deportivo Cordillera Blanca.

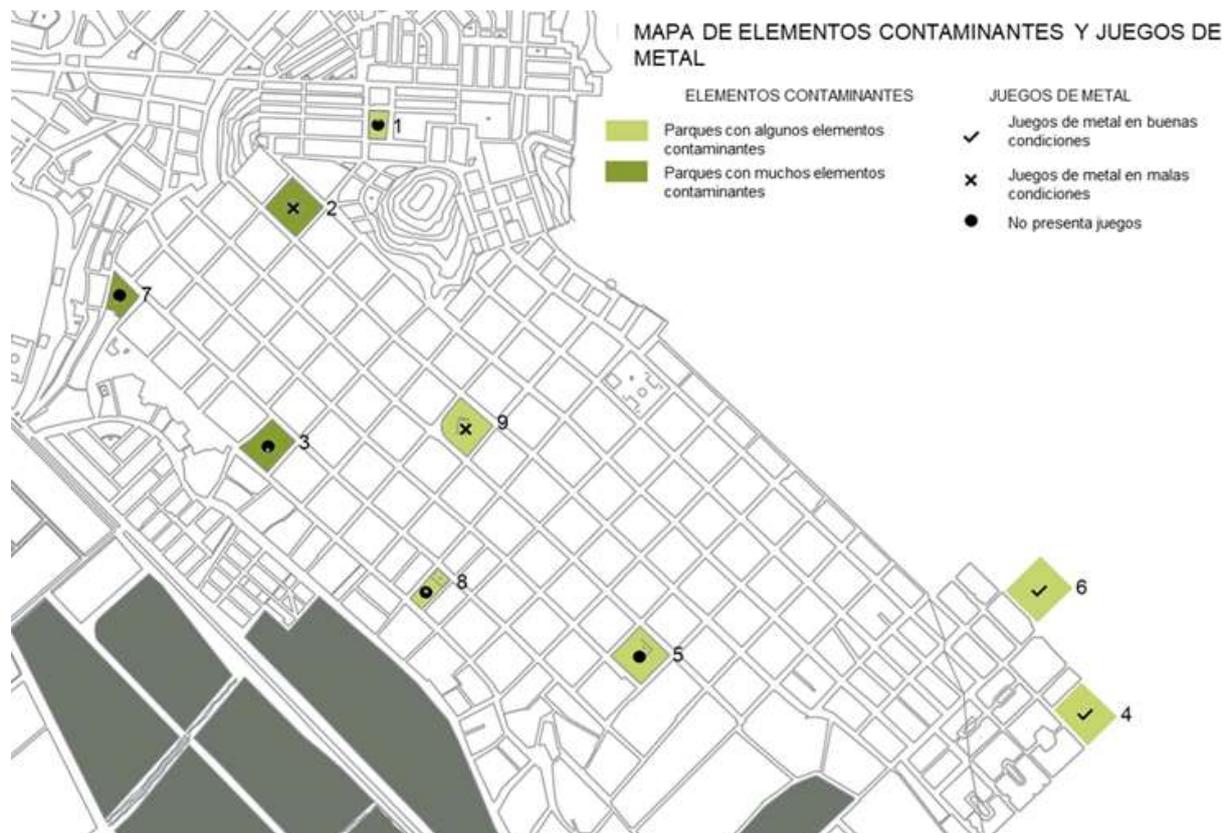
Figura 22

Mapa de análisis de elementos contaminantes y juegos metálicos en el barrio Delicias de Villa.

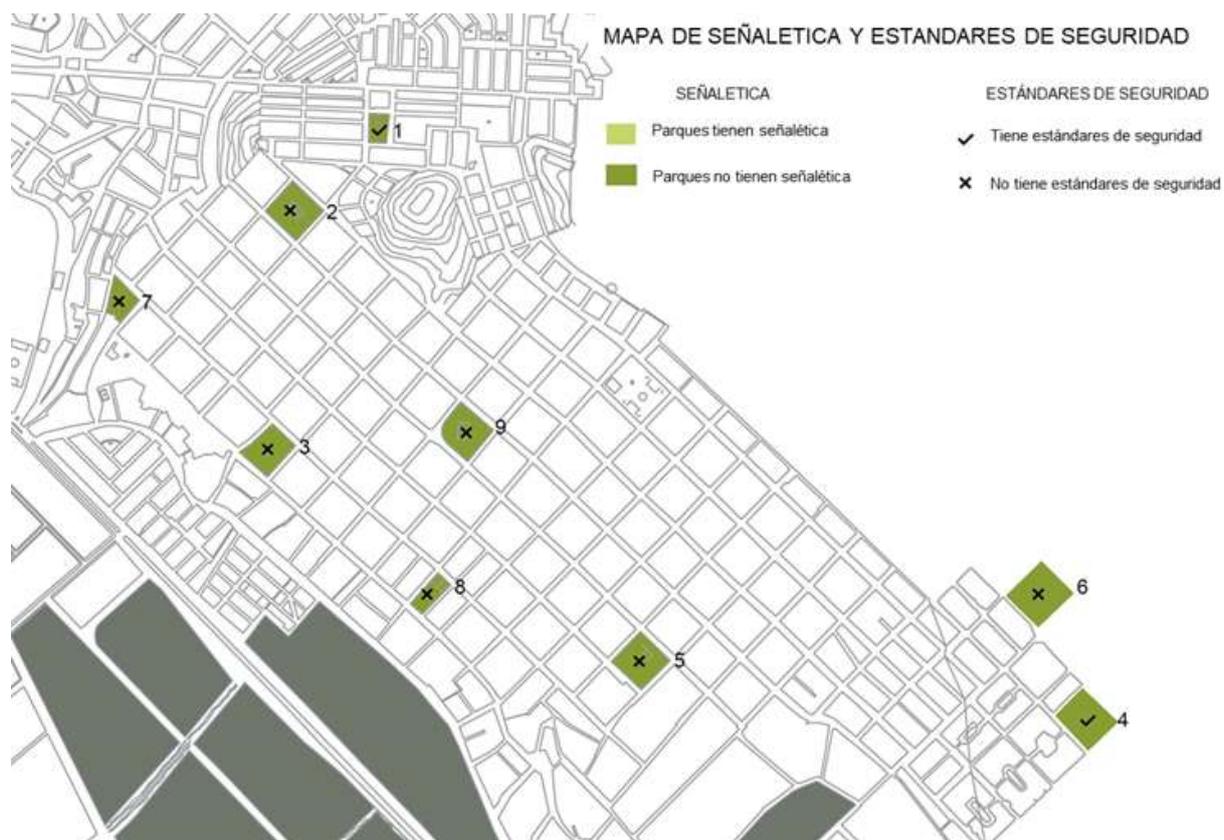
Figura 25

Mapa de análisis de los estándares de señalización y seguridad en el barrio Delicias de Villa.

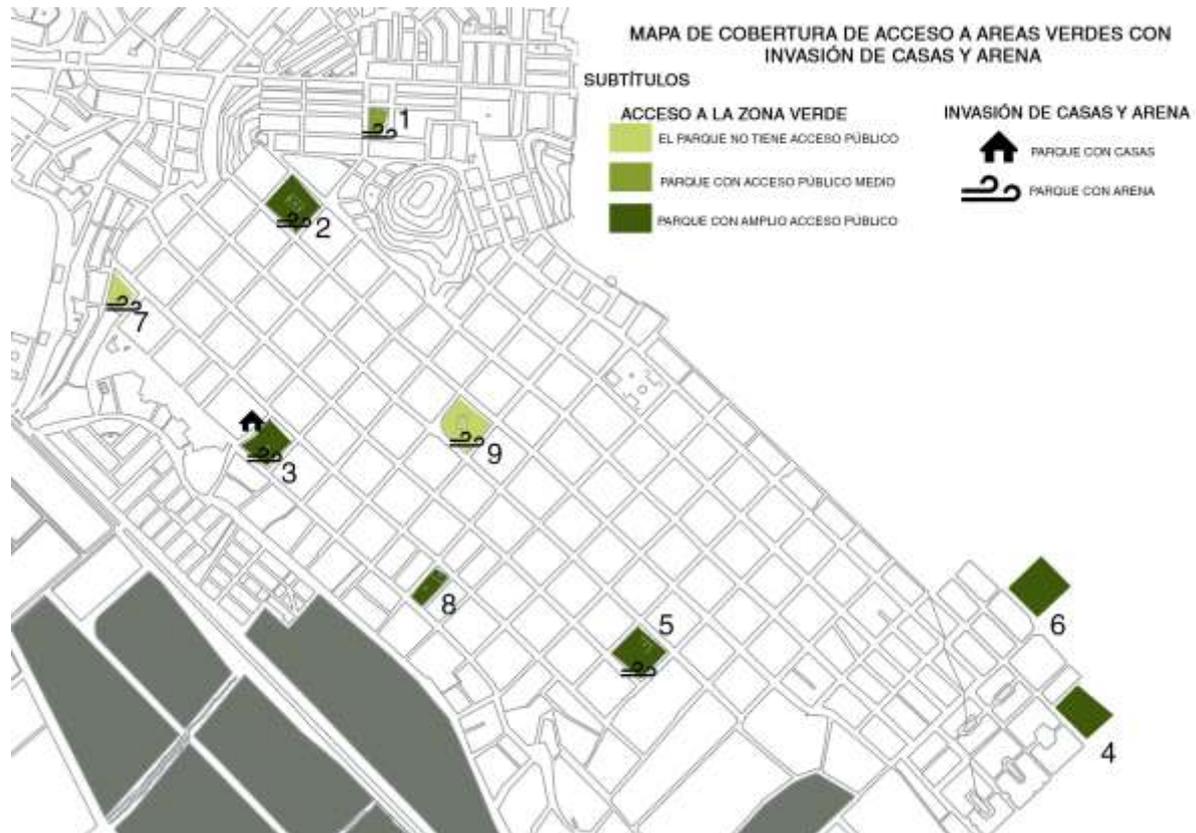
Figura 28

Mapa de análisis de accesos a áreas verdes con invasión de vivienda y arenosos en el Barrio Delicias de Villa.

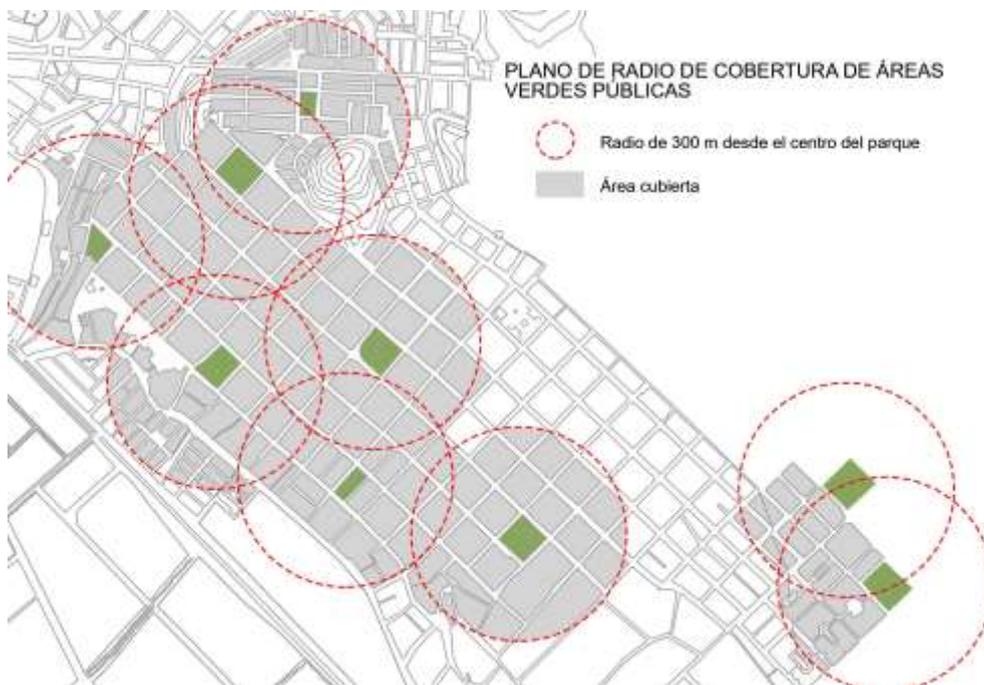
Figura 33

Mapa de análisis del mapa de radio de cobertura de espacios verdes públicos en el barrio de Delicias de Villa.

El plano muestra que el área de Delicias de Villa tiene una cobertura regular desde el centro del parque a 300 m de radio, donde la zona central superior es la más afectada por la falta de áreas verdes públicas representando el 15.7% del área de estudio.

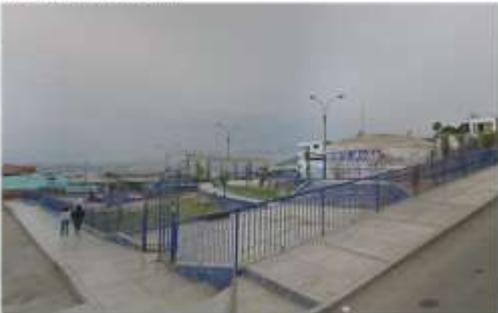
Guía de observación: Evaluación de áreas verdes públicas de Chorrillos – Sector Delicias de Villa				
Nombre del observador: Eva Díaz			Imagen del parque:	
Nombre del parque: Parque Central Vista Alegre

Ubicación del parque: Av. Jazmines				
Fecha: 11/10/2020				
N°	Indicadores:	Se observa		
1	El parque tiene árboles	X		
2	El parque tiene pasto o plantas pequeñas	X		
3	El parque cuenta con veredas	X		
4	El parque tiene bancas	X		
5	El parque se encuentra en buen estado	X		
6	El parque tiene elementos contaminantes		X	
7	El parque tiene juegos de metal en buen estado		X	
8	El parque cuenta con señalización		X	
9	El parque cuenta con seguridad		X	
10	El parque tiene acceso público	X		
11	El parque está invadido por casas	X		
12	El parque tiene zonas de arenas	X		
13	El parque tiene el paso restringido	X		
			Observaciones:	
			<p>Los árboles que tienen son en su mayoría palmeras. La zona cubierta por pasto, además de ser poca está en mal estado, al igual que las veredas. Está rodeado de rejas.</p>

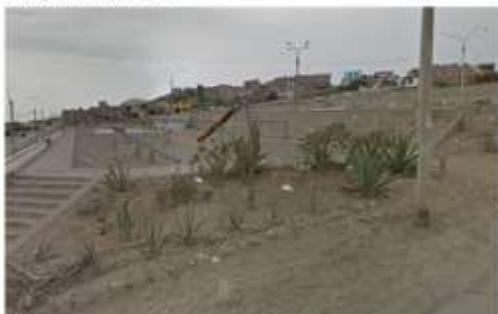
Guía de observación: Evaluación de áreas verdes públicas de Chorrillos – Sector Delicias de Villa				
Nombre del observador: Eva Díaz Condori			Imagen del parque:	
Nombre del parque: Parque Defensores del ZigZag

Ubicación del parque: Av. Cordillera Blanca				
Fecha: 11/10/20				
N°	Indicadores:	Se observa		
1	El parque tiene árboles		X	
2	El parque tiene pasto o plantas pequeñas	X		
3	El parque cuenta con veredas		X	
4	El parque tiene bancas		X	
5	El parque se encuentra en buen estado		X	
6	El parque tiene elementos contaminantes	X		
7	El parque tiene juegos de metal en buen estado		X	
8	El parque cuenta con señalización		X	
9	El parque cuenta con seguridad		X	
10	El parque tiene acceso público	X		
11	El parque está invadido por casas		X	
12	El parque tiene zonas de arenas	X		
13	El parque tiene el paso restringido		X	
			Observaciones:	
			<p>El parque es un arenal, no tiene áreas verdes, mas que algunas plantas pequeñas. Tiene presencia de desmonte y basura. Los juegos metálicos están en mal estado.</p>

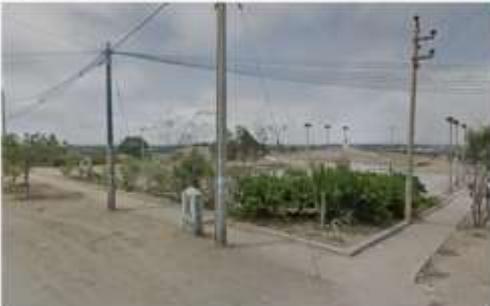
Nombre del parque: Parque Cordillera Central				
Ubicación del parque: Av. Cordillera Occidental				
Fecha: 11/10/20				
N°	Indicadores:	Se observa	No se observa	Observaciones: Si bien en el parque se encontraron arboles y plantas pequeñas, estas no cubren la totalidad del mismo, que además, tiene en mayor porcentaje zonas de arena.
1	El parque tiene árboles	X		
2	El parque tiene pasto o plantas pequeñas	X		
3	El parque cuenta con veredas	X		
4	El parque tiene bancas		X	
5	El parque se encuentra en buen estado		X	
6	El parque tiene elementos contaminantes		X	
7	El parque tiene juegos de metal en buen estado		X	
8	El parque cuenta con señalización		X	
9	El parque cuenta con seguridad		X	
10	El parque tiene acceso público	X		
11	El parque está invadido por casas	X		
12	El parque tiene zonas de arenales	X		
13	El parque tiene el paso restringido		X

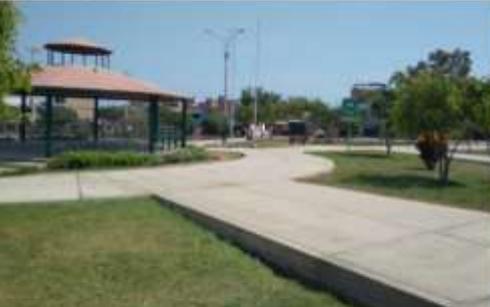
Nombre del parque: Parque Santa Isabel de Villa				
Ubicación del parque: Calle José Olaya				
Fecha: 11/10/2020				
N°	Indicadores:	Se observa	No se observa	Observaciones: En el Parque Santa Isabel de Villa cuenta con arboles, pasto, veredas, bancas, juegos y una caseta de seguridad.
1	El parque tiene árboles	X		
2	El parque tiene pasto o plantas pequeñas	X		
3	El parque cuenta con veredas	X		
4	El parque tiene bancas	X		
5	El parque se encuentra en buen estado	X		
6	El parque tiene elementos contaminantes	X		
7	El parque tiene juegos de metal en buen estado	X		
8	El parque cuenta con señalización		X	
9	El parque cuenta con seguridad	X		
10	El parque tiene acceso público	X		
11	El parque está invadido por casas		X	
12	El parque tiene zonas de arenales		X	
13	El parque tiene el paso restringido		X

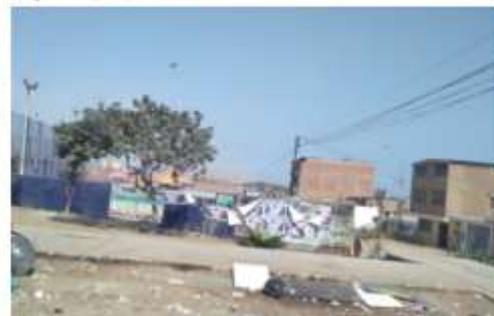
Imagen del parque:

N°	Indicadores	Se observa	No se observa
1	El parque tiene árboles	x	
2	El parque tiene pasto o plantas pequeñas	x	
3	El parque cuenta con veredas	x	
4	El parque tiene bancas	x	
5	El parque se encuentra en buen estado		x
6	El parque tiene elementos contaminantes	x	
7	El parque tiene juegos de metal en buen estado		x
8	El parque cuenta con señalización		x
9	El parque cuenta con seguridad		x
10	El parque tiene acceso público	x	
11	El parque está invadido por casas		x
12	El parque tiene zonas de arenales	x	
13	El parque tiene el paso restringido		x

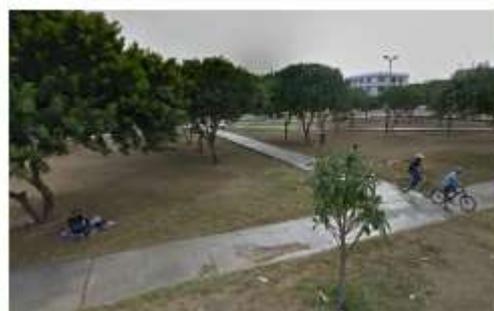
N°	Indicadores	Se observa	No se observa
1	El parque tiene árboles	x	
2	El parque tiene pasto o plantas pequeñas	x	
3	El parque cuenta con veredas	x	
4	El parque tiene bancas	x	
5	El parque se encuentra en buen estado	x	
6	El parque tiene elementos contaminantes		x
7	El parque tiene juegos de metal en buen estado	x	
8	El parque cuenta con señalización		x
9	El parque cuenta con seguridad		x
10	El parque tiene acceso público	x	
11	El parque está invadido por casas		x
12	El parque tiene zonas de arenales	x	
13	El parque tiene el paso restringido		x

En el Parque 3 Octubre de Villa cuenta con arboles, pasto, veredas, bancas, juegos de metal que no se encuentran en un buen estado y tiene veredas deterioradas.

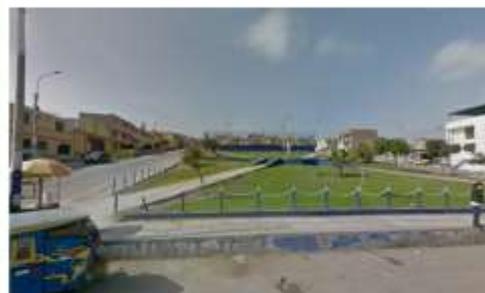
Imagen del parque:

N°	Indicadores:	Se observa	No se observa
1	El parque tiene árboles	x	
2	El parque tiene pasto o plantas pequeñas	x	
3	El parque cuenta con veredas	x	
4	El parque tiene bancas		x
5	El parque se encuentra en buen estado	x	
6	El parque tiene elementos contaminantes		x
7	El parque tiene juegos de metal en buen estado		x
8	El parque cuenta con señalización		x
9	El parque cuenta con seguridad		x
10	El parque tiene acceso público	x	
11	El parque está invadido por casas		x
12	El parque tiene zonas de arenales		x
13	El parque tiene el paso restringido		x
