**FACULTAD DE CIENCIAS AMBIENTALES**  
**CARRERA PROFESIONAL DE ARQUITECTURA Y**  
**URBANISMO AMBIENTAL**

**“CORREDOR VERDE PARA LA INTERPRETACIÓN,  
AGRICULTURA URBANA E INVESTIGACIÓN EN LAS LOMAS  
DE PARAÍSO. SERVICIOS ECOSISTÉMICOS AFECTADOS POR  
EL FENÓMENO DE DISPERSIÓN URBANA EN LAS LOMAS DE  
PARAÍSO”**

Tesis para optar el título profesional de:

ARQUITECTO

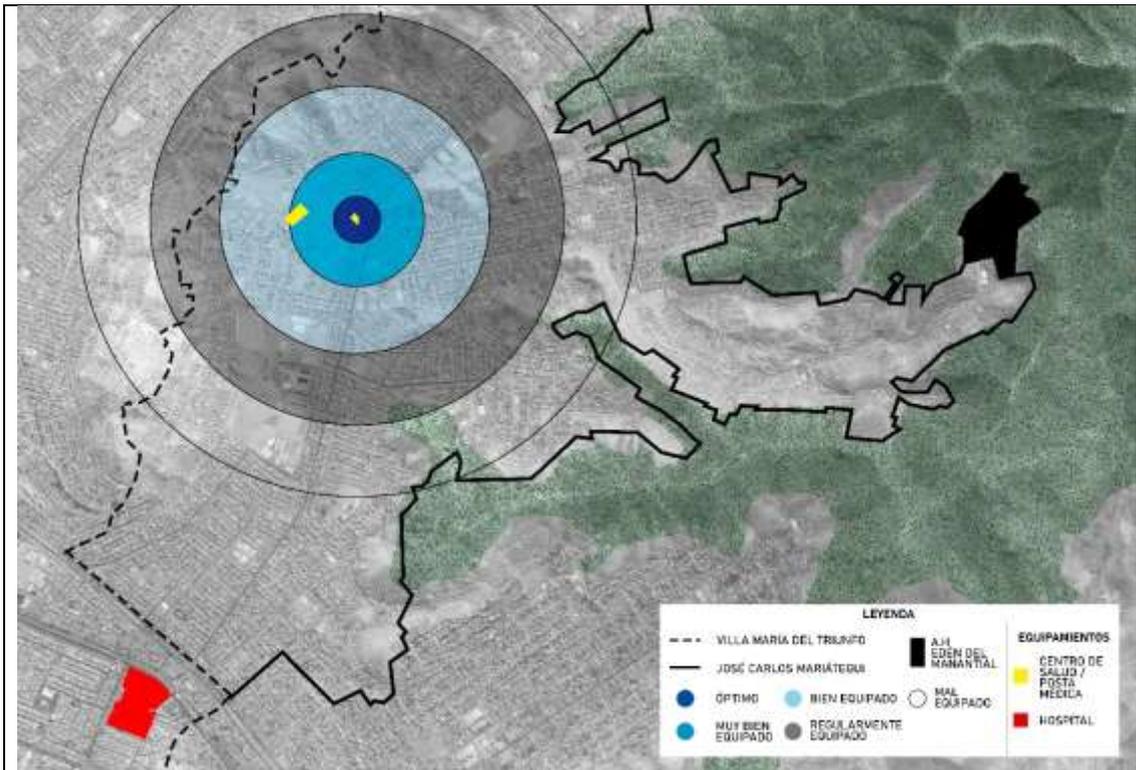
**Figura 28.** Análisis de proximidad de equipamientos básicos de salud en el Asentamiento Humano Edén del Manantial, año 2000.

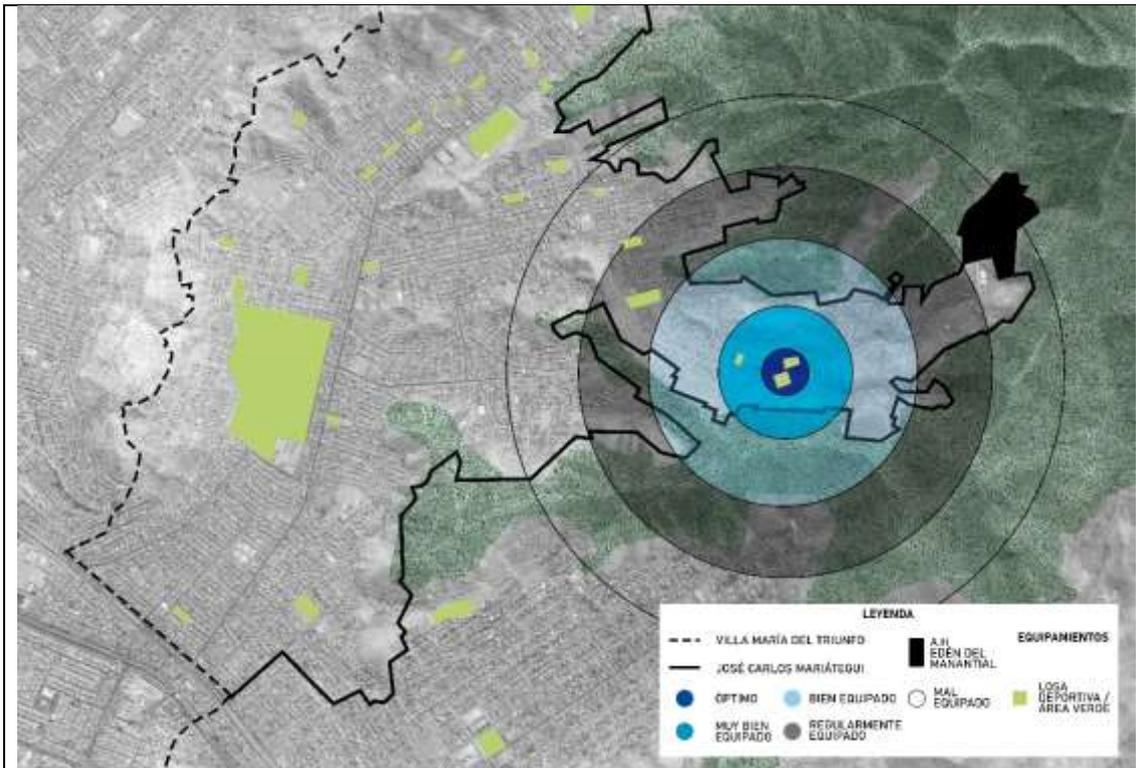
**Figura 34.** Análisis de proximidad de equipamientos básicos de recreación y/o deporte en el Asentamiento Humano Edén del Manantial, año 2000.

Se evidencia que en el año 2000 el A.H Edén del Manantial no estaba provisto de un equipamiento básico de recreación, se contaban con losas deportivas en asentamientos aledaños, sin embargo, estas no satisfacían los niveles óptimos de proximidad.

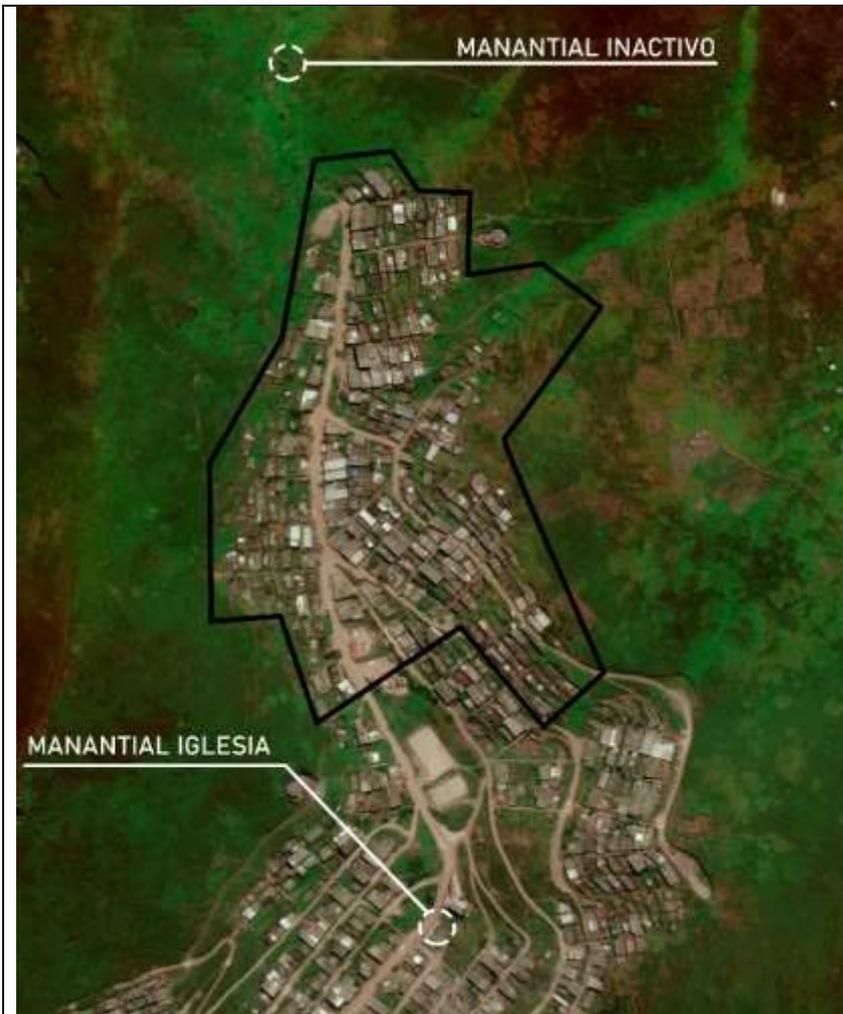
**Figura 46.** Manantiales existentes aledaños al A.H Edén del Manantial.

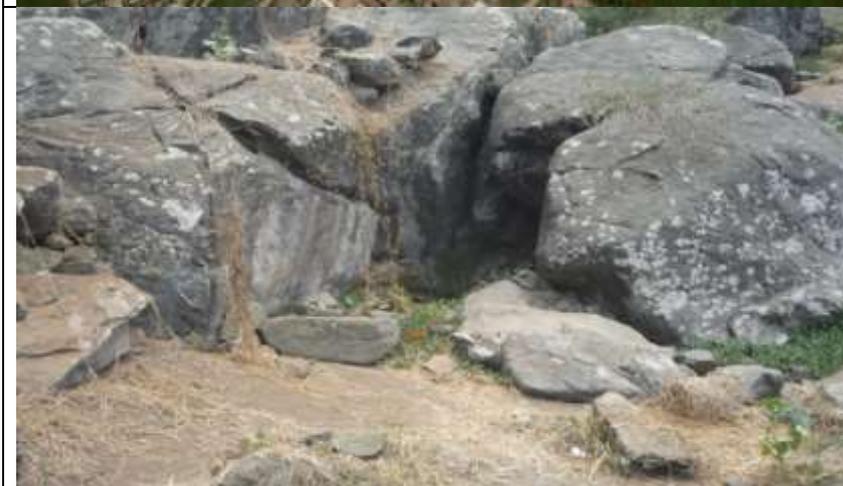
**Figura 47.** Manantial inactivo en la zona Norte del A.H Edén del Manantial.

Actualmente, solamente quedan los vestigios de lo que alguna vez fue un manantial.

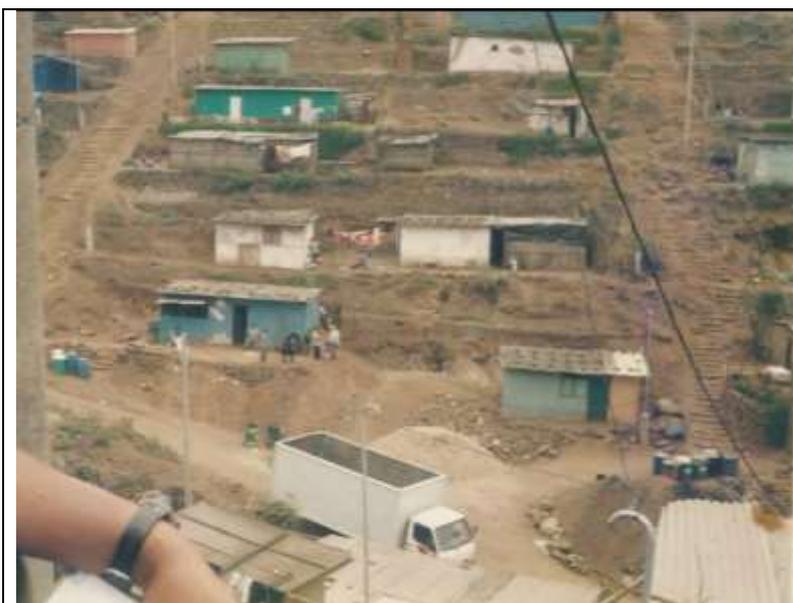
De acuerdo a la Figura 56., se evidencia la transformación de la superficie de lomas por medio de nivelaciones, excavaciones y rellenos para asentar las viviendas, asimismo, la creación de las distintas áreas de circulación originó una pérdida de cobertura vegetal y de las propiedades del suelo debido al flujo constante de los pobladores y de vehículos para el acondicionamiento del asentamiento en todas sus etapas de desarrollo.

**Figura 56.** Fotografía de los inicios del A.H Edén del Manantial.

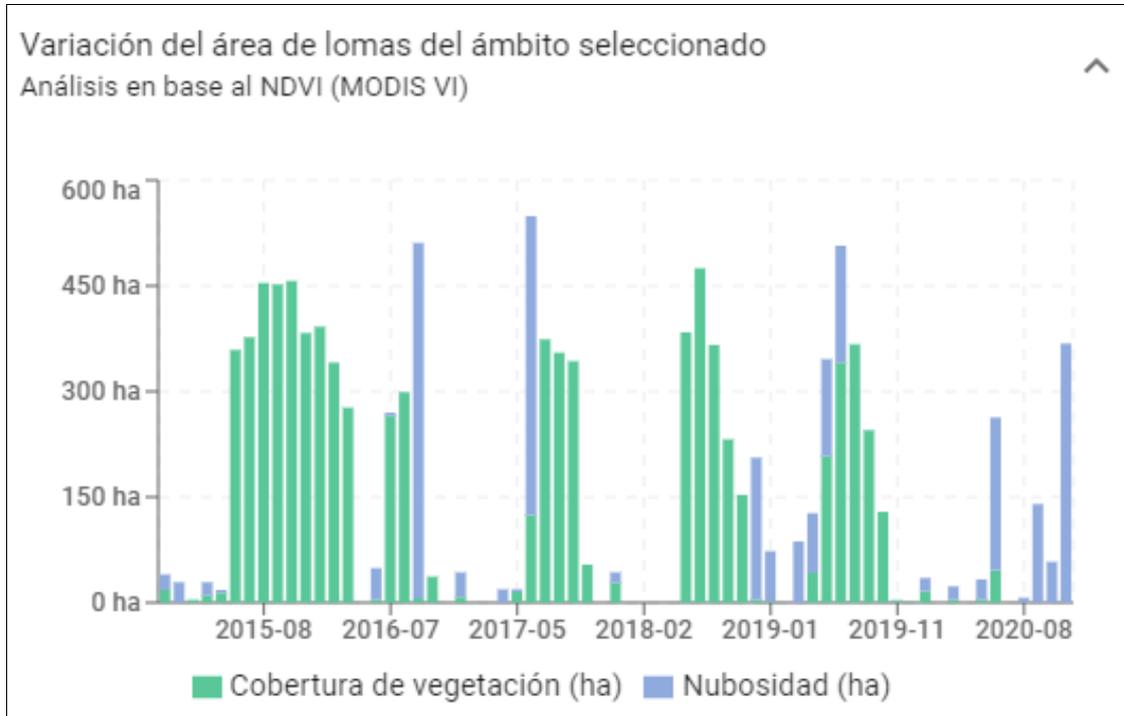
**Figura 71.** Variación del índice de vegetación del ACR de Lomas de Villa María en el periodo de 2015-2020.

La variación que ha tenido la cobertura vegetal en las Lomas de Paraíso fue corroborada en los capítulos anteriores, sin embargo, por medio de la plataforma de monitoreo satelital “SatLomas” implementada por organizaciones como EbA Lomas, PNUD y SERNANP, es posible evidenciar la variación en la superficie delimitada como Área de Conservación Regional a partir del año 2015.

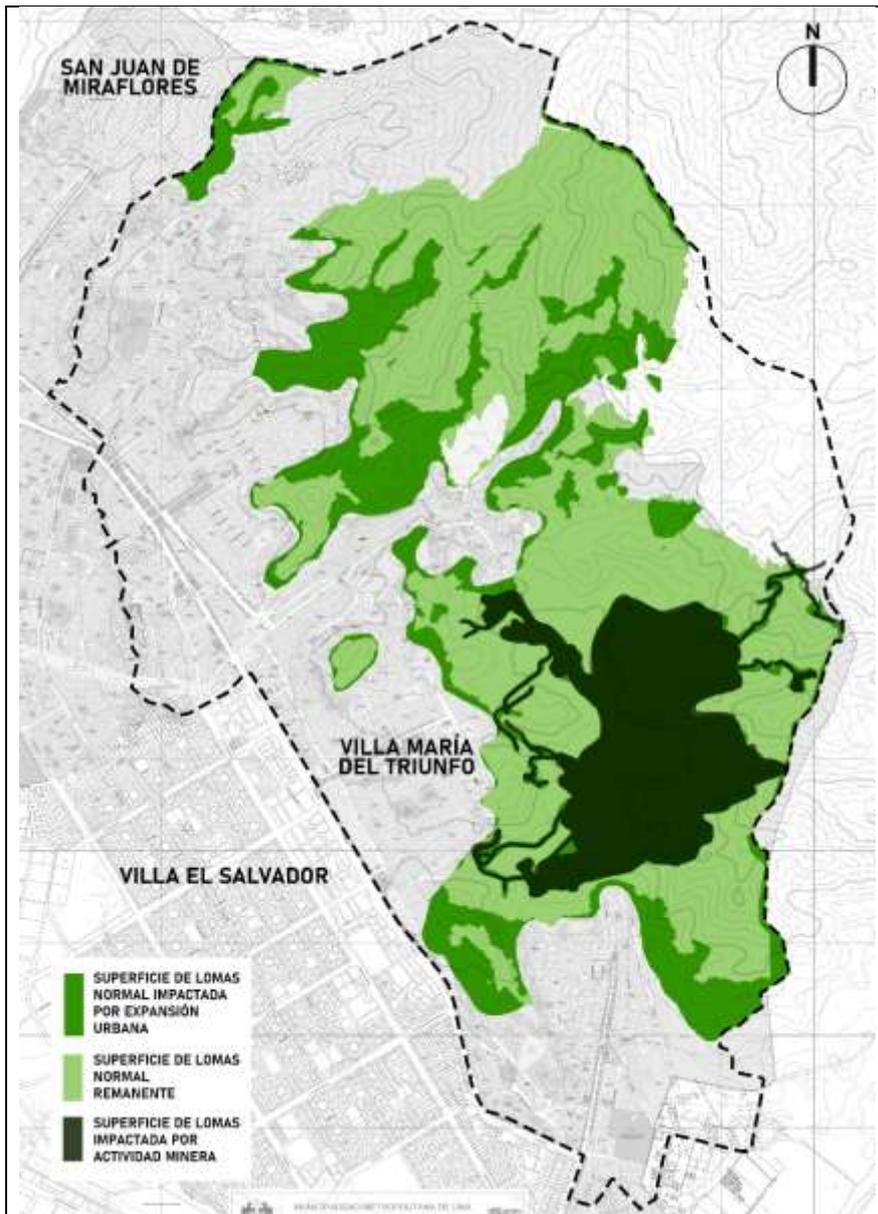
**Figura 102.** Superficie de lomas normal intervenida por acción antrópica en el periodo 1986-2014.

De acuerdo a esta información, se evidencia que durante el periodo de 1986 – 2014, la superficie de lomas normal se ha visto reducida en 29.7 % de su extensión original, lo cual se traduce en un total de 1560.8 hectáreas.

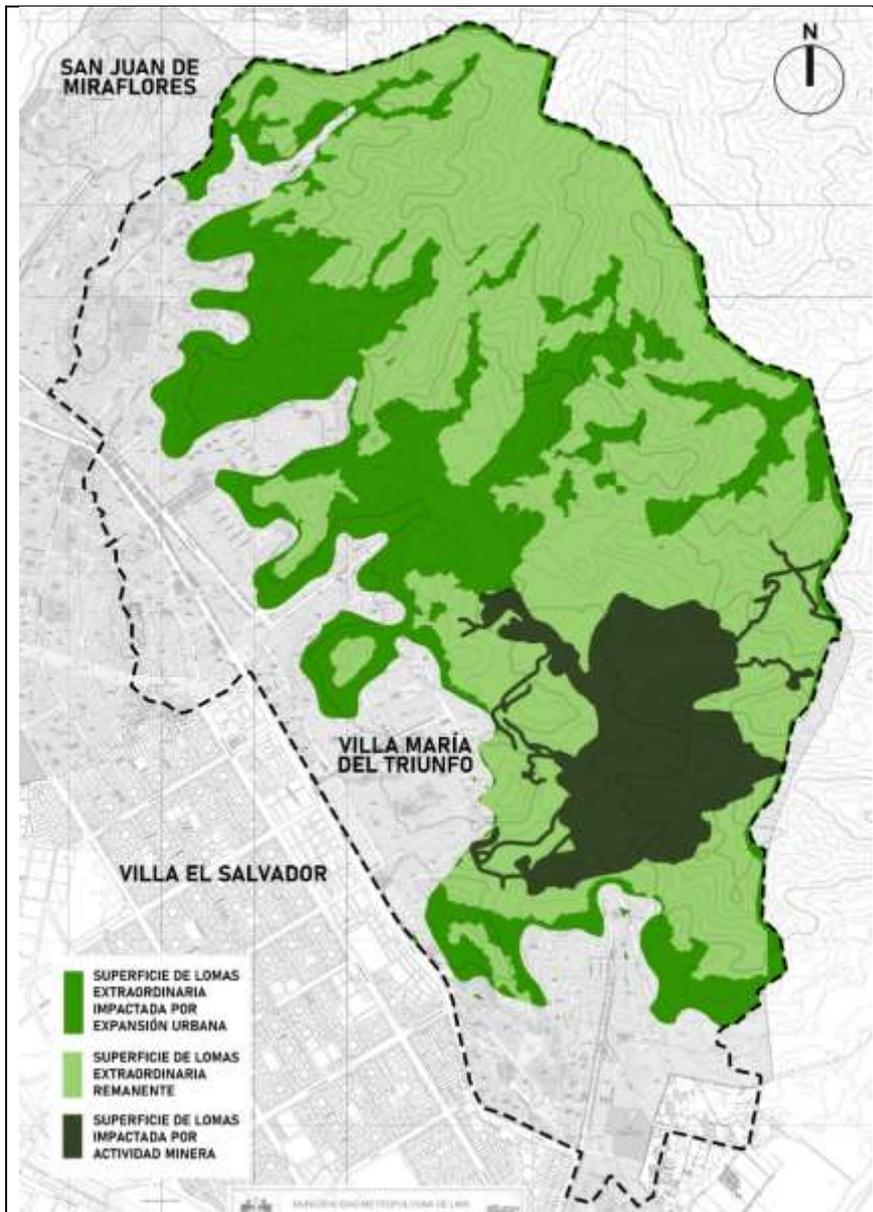
**Figura 103.** Superficie de lomas extraordinaria intervenida por acción antrópica en el periodo 1986-2014.

A partir de la Tabla 28., se evidencia que durante el periodo de 1986 – 2014, la superficie de lomas extraordinaria que ha sido afectada por un cambio de uso de suelo representa el 36.4% de su extensión original, siendo un total de 2607.4 hectáreas.

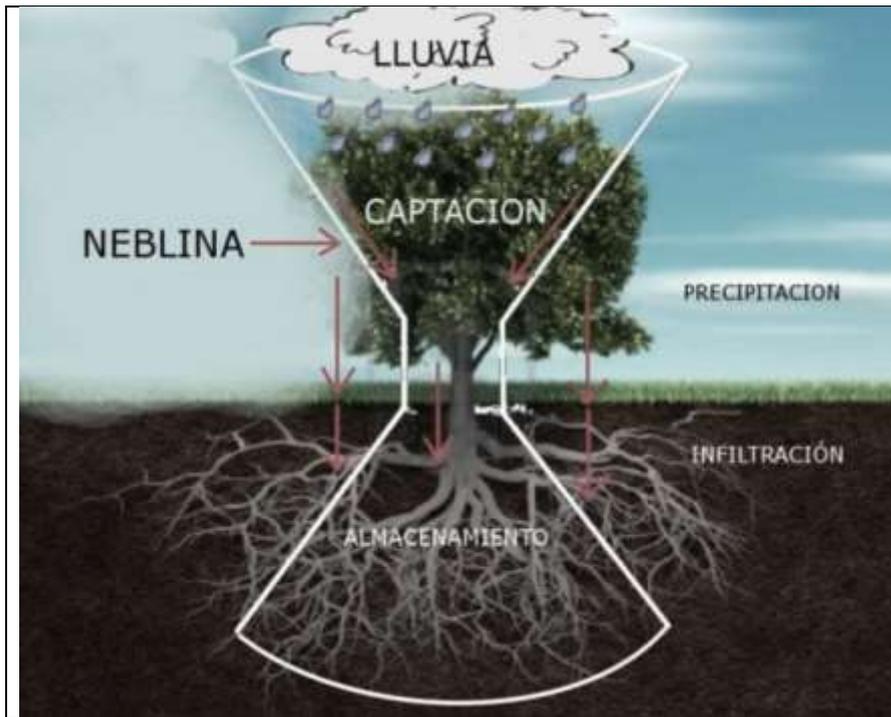
**Figura 113.** Mecanismo de árboles para captación y almacenamiento del agua de neblinas.

La captación de agua de la neblina es abundante en el sector de las lomas entre los 300 a 800 m.s.n.m. principalmente, permitiendo que el banco de semillas de las plantas se active a través de la infiltración por el subsuelo este se vuelve verde formando así el ecosistema de Lomas. (Apedjinou, 2019).

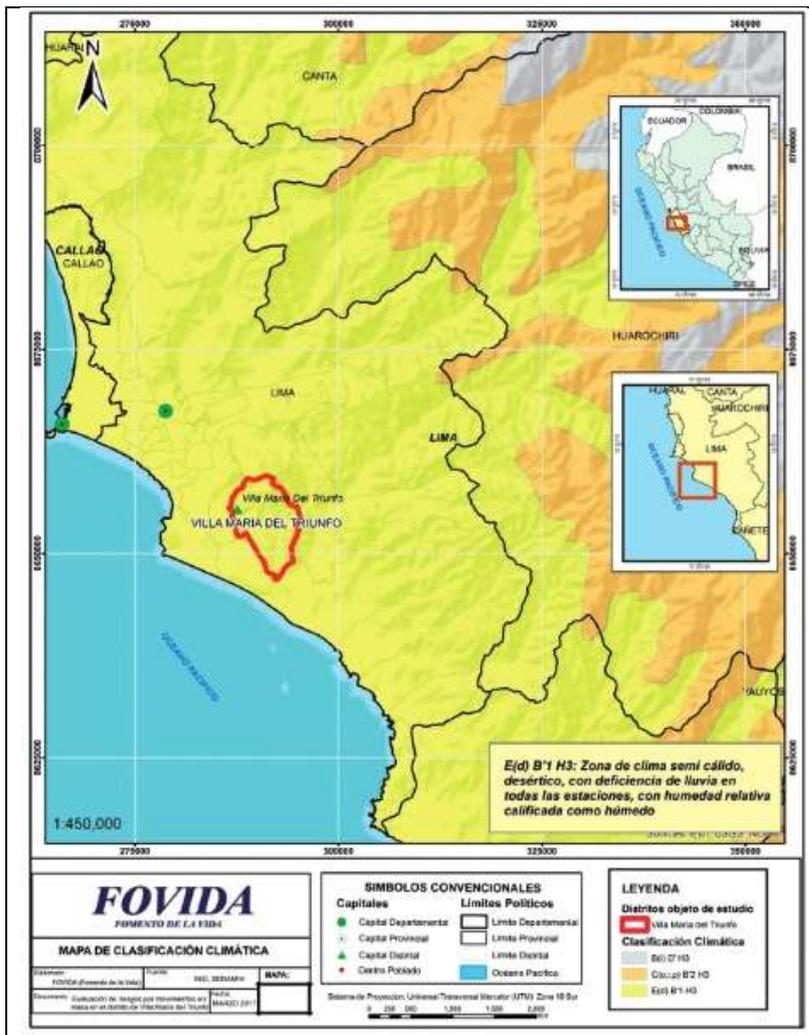
Figura 121. Mapa de Clasificación Climática del distrito de VMT.

El distrito de Villa María del Triunfo cuenta con una clasificación Climática E(d)B'1H3. Lo cual significa que tiene un clima semi cálido, desértico, con deficiencia de lluvia en todas las estaciones de acuerdo a lo establecido por FOVIDA (2020), sin embargo, todo esto se contrarresta con la presencia de neblinas en épocas invernales.

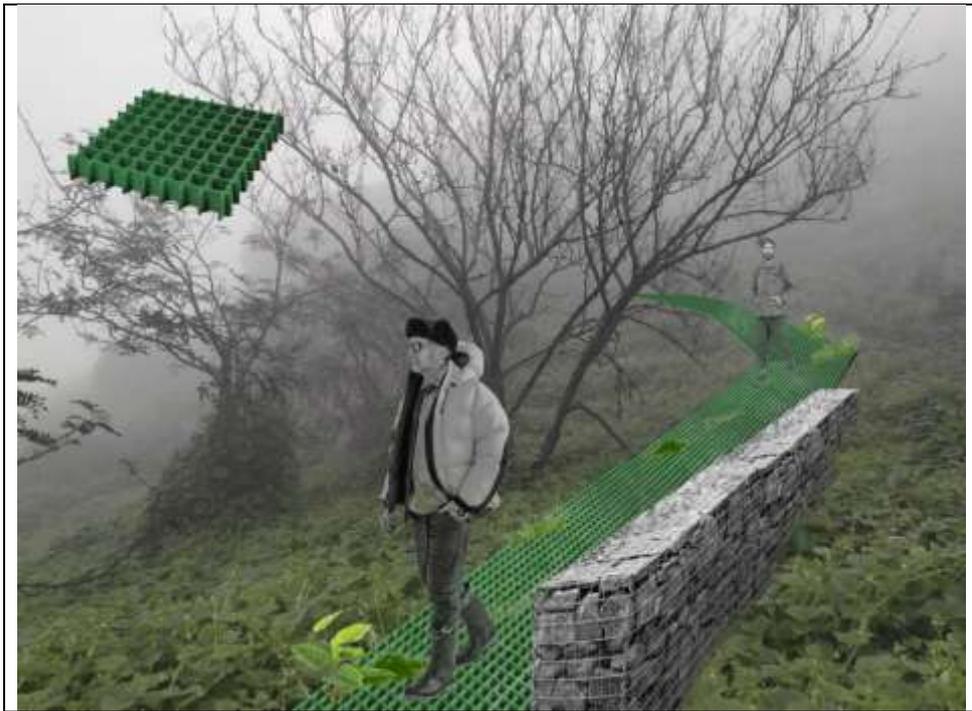
**Figura 170.** Imagen objetivo del uso de las mallas ecológicas.

Con respecto a la materialidad en suelo, se usarán **mallas ecológicas**, las cuales son rejillas fabricadas con resina y fibra de vidrio, esto permite que sean resistentes a la carga y poder estar en la intemperie de cada clima. A diferencia de los elementos metálicos, estas rejillas son aptos para entornos húmedos pues son altamente resistente a la corrosión.

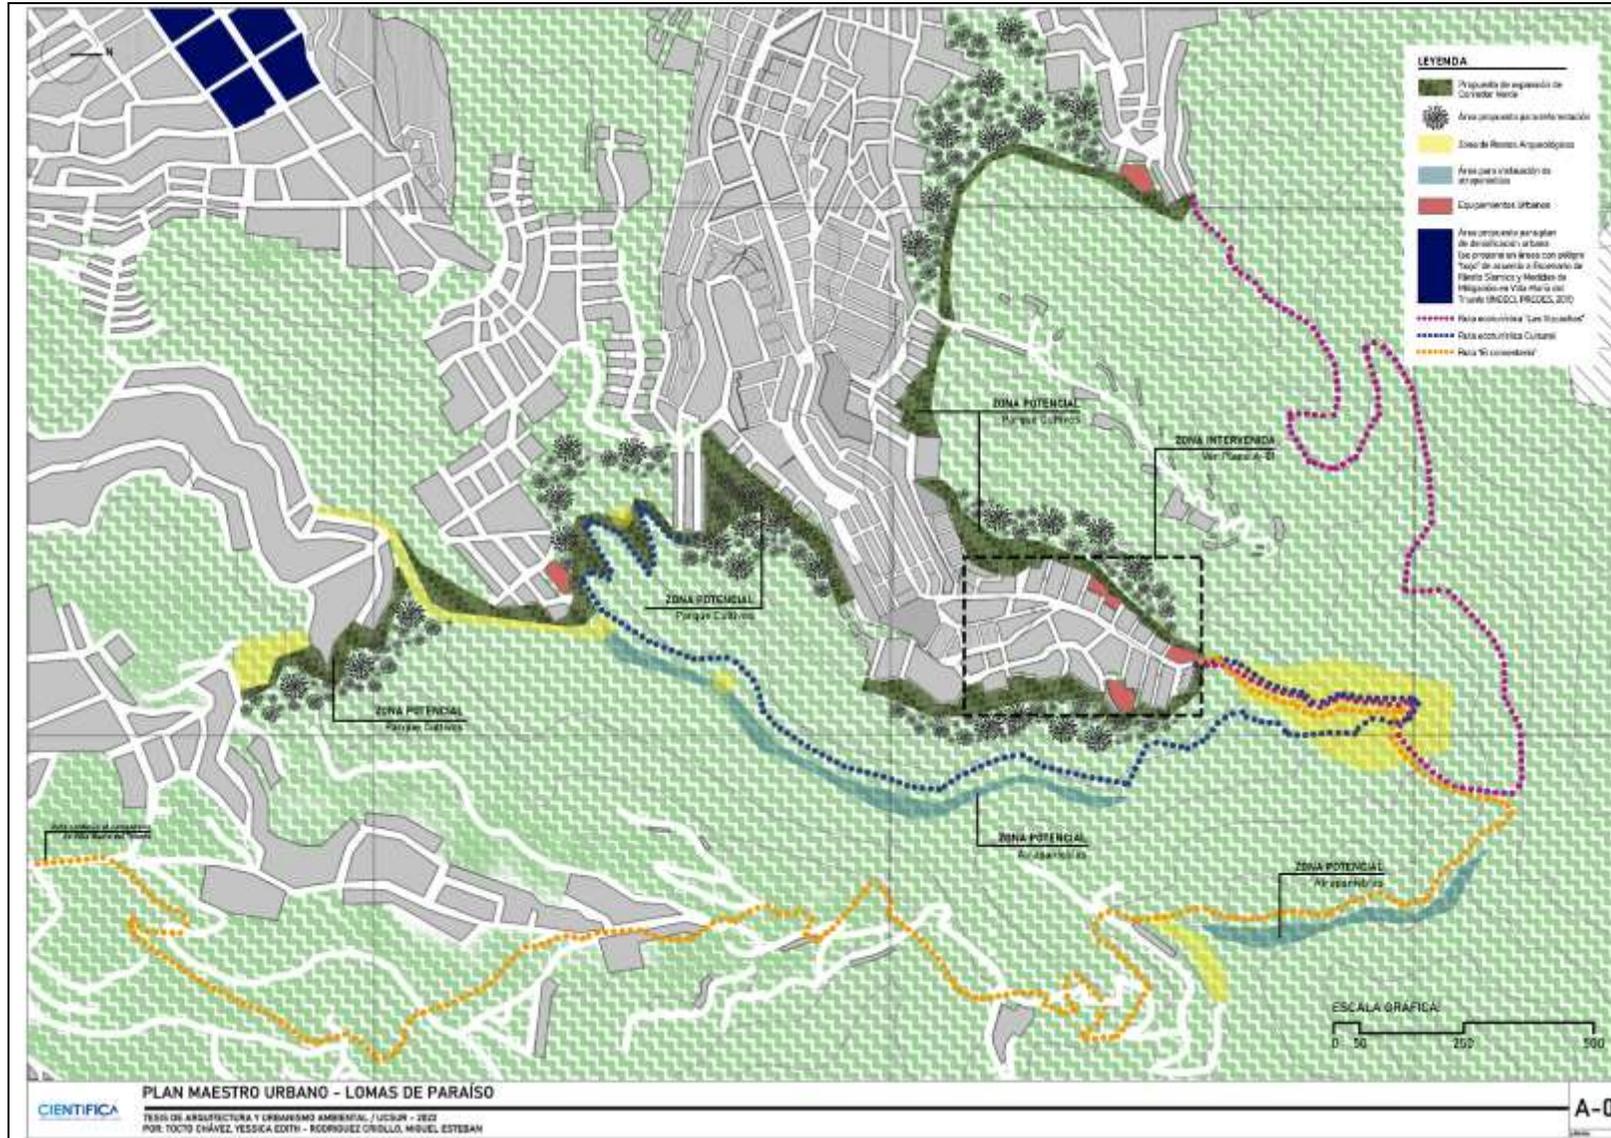
Figura 185. Plan Maestro Urbano – Lomas de Paraíso

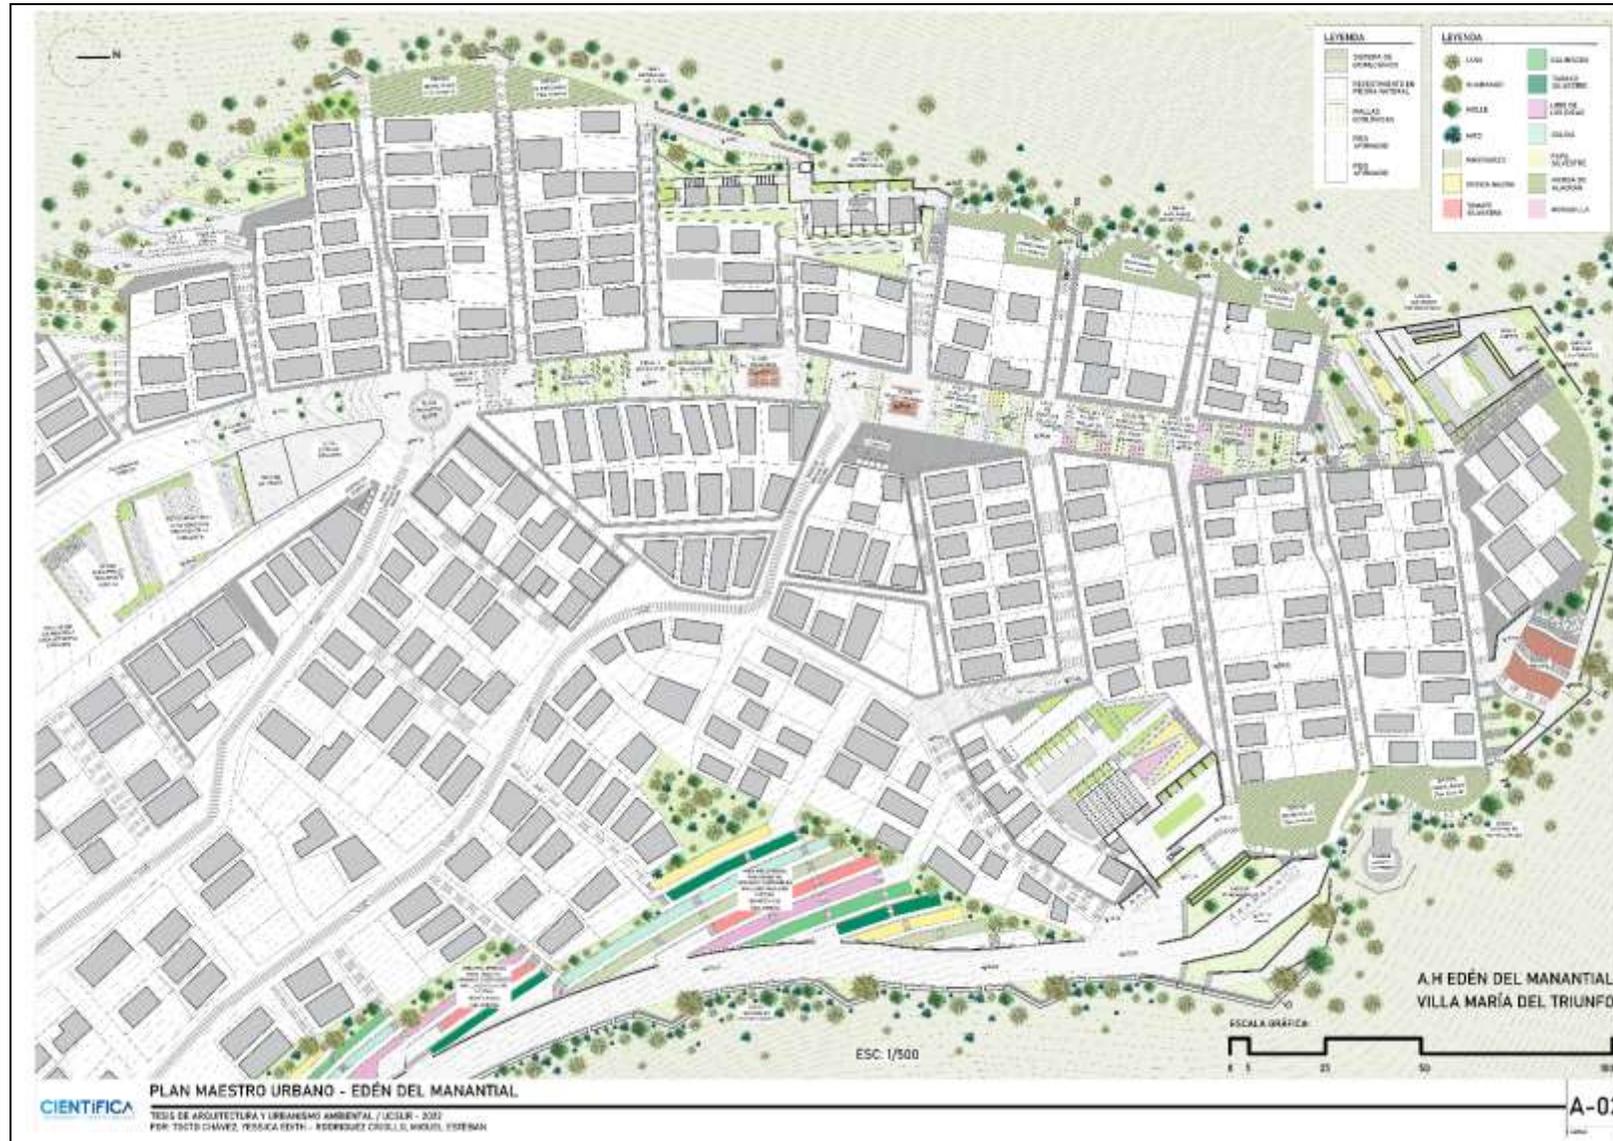
**Figura 186.** Plan Maestro Urbano – Edén del Manantial. Esc. 1:500

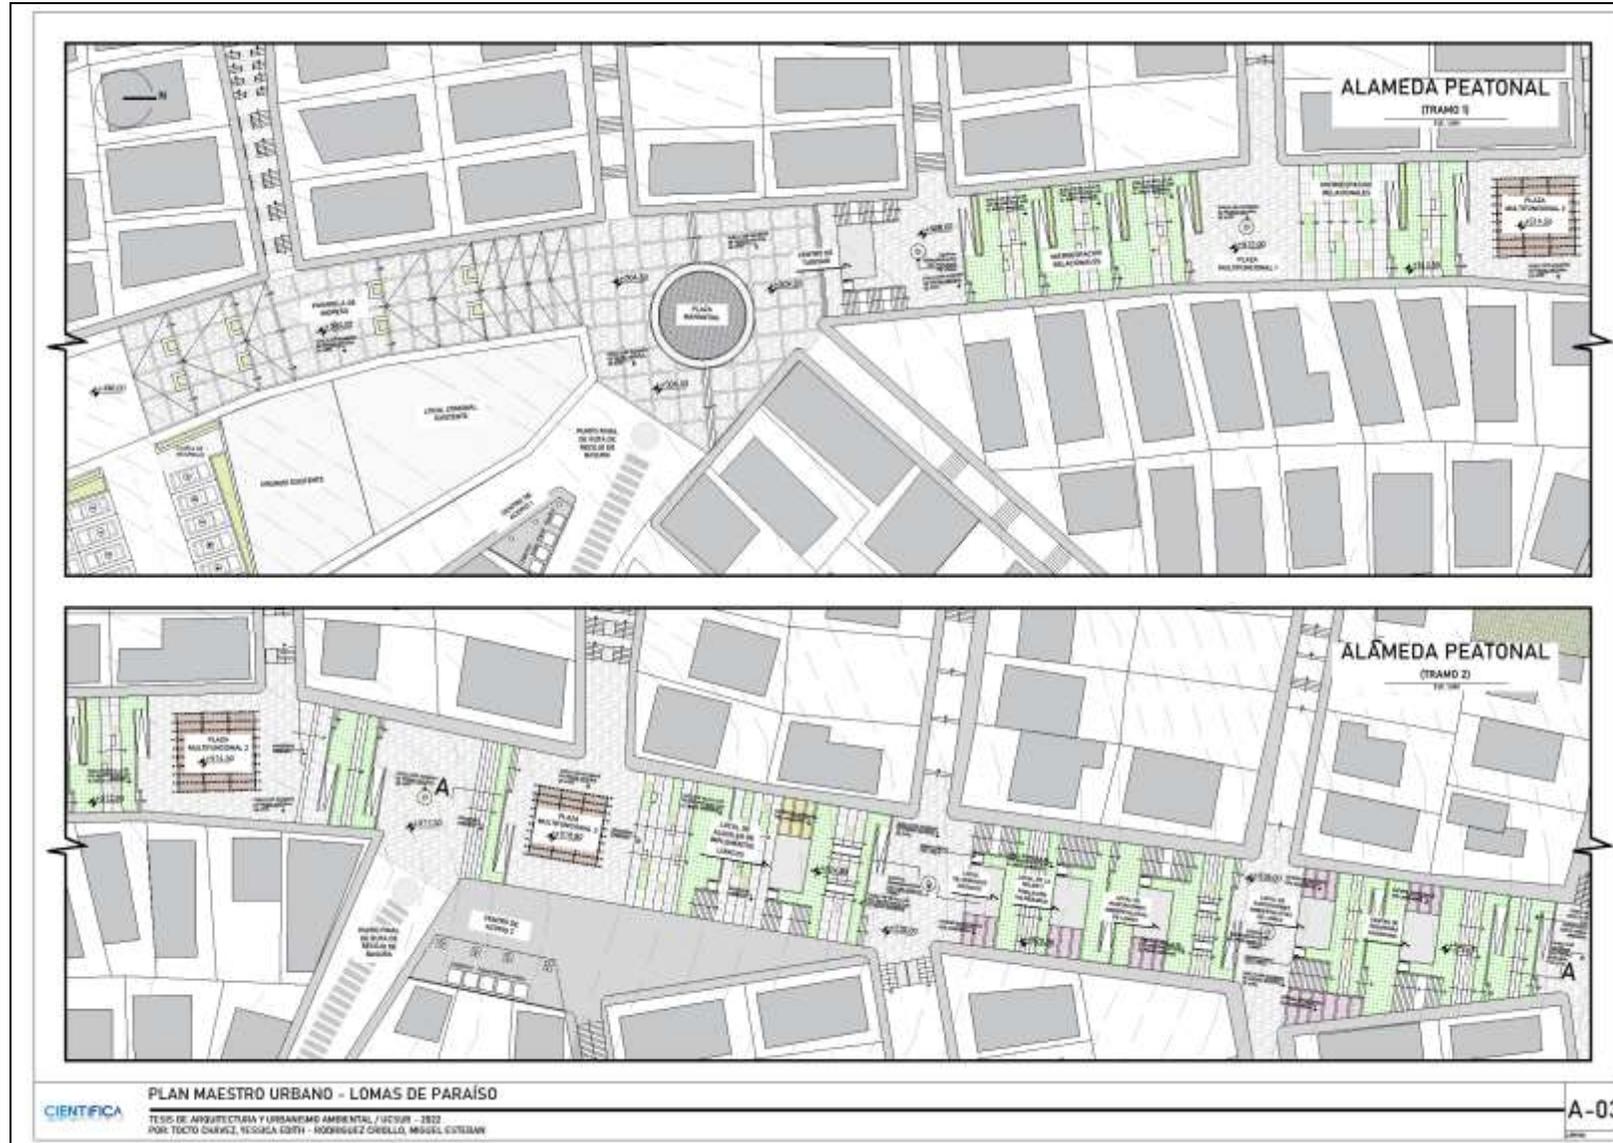
**Figura 187.**  
Desarrollo de  
Alameda peatonal.  
Esc. 1:200

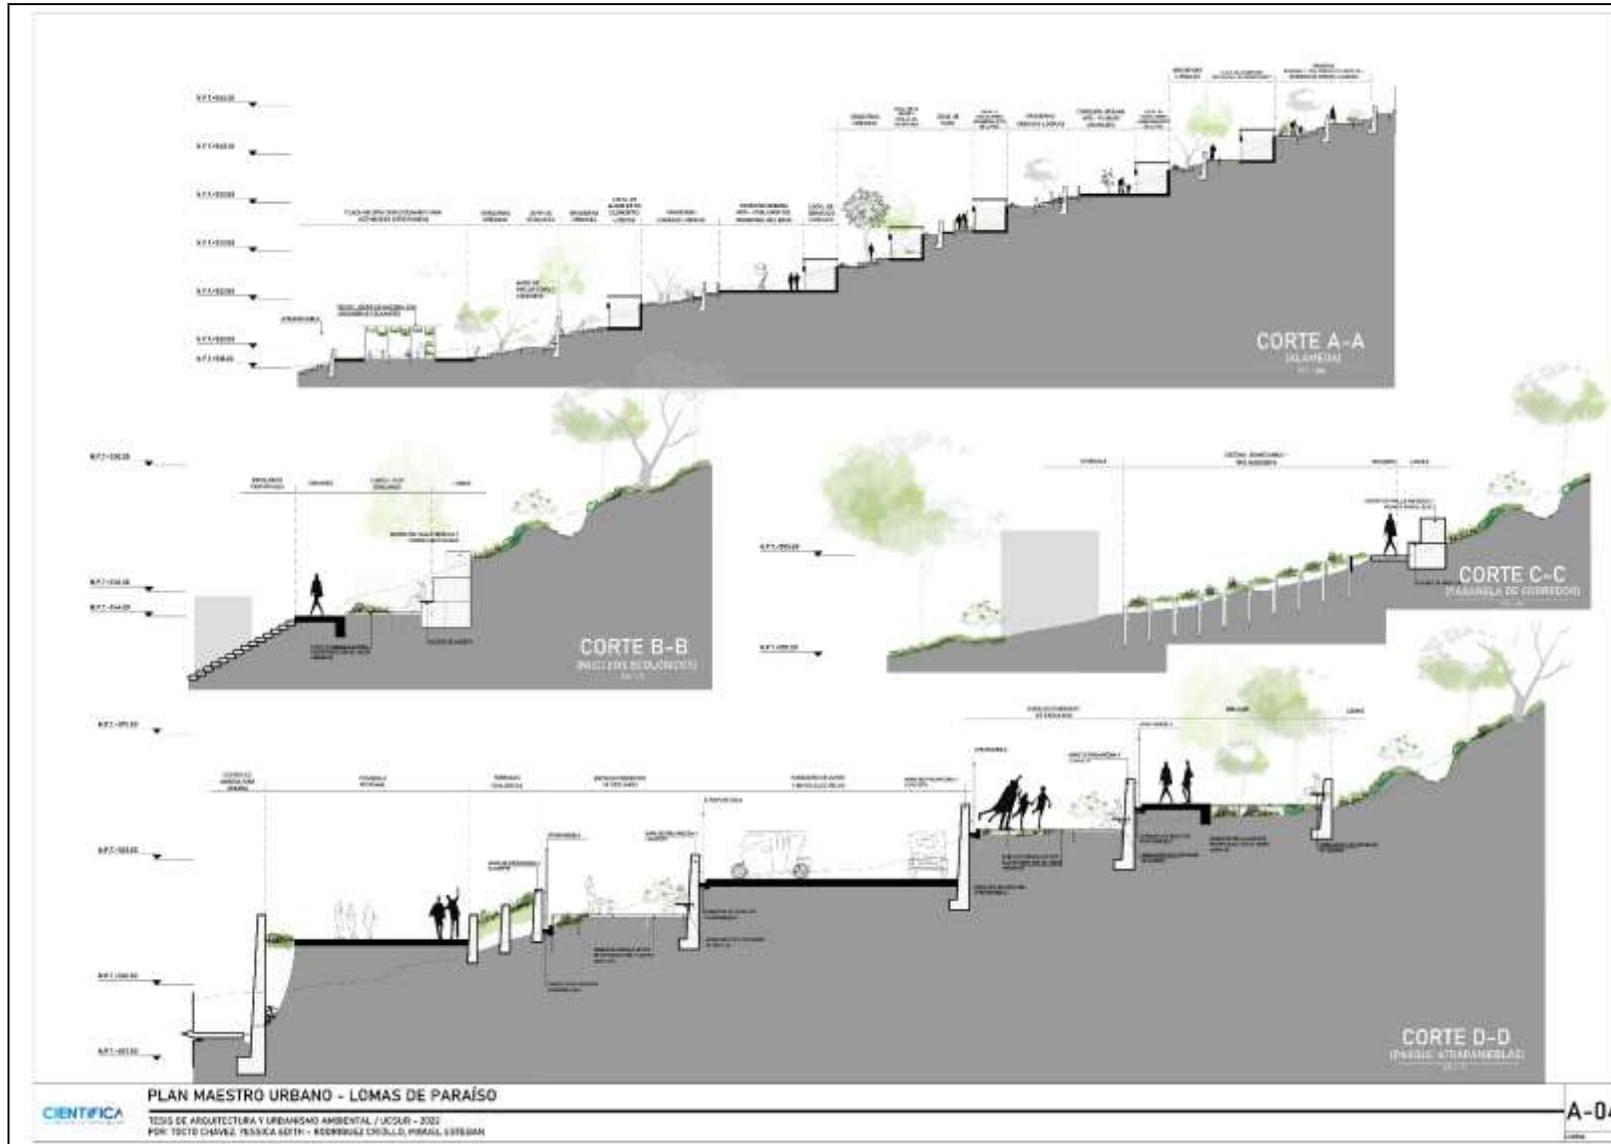
Figura 188. Corte longitudinal de Alameda peatonal y Cortes de corredor verde.

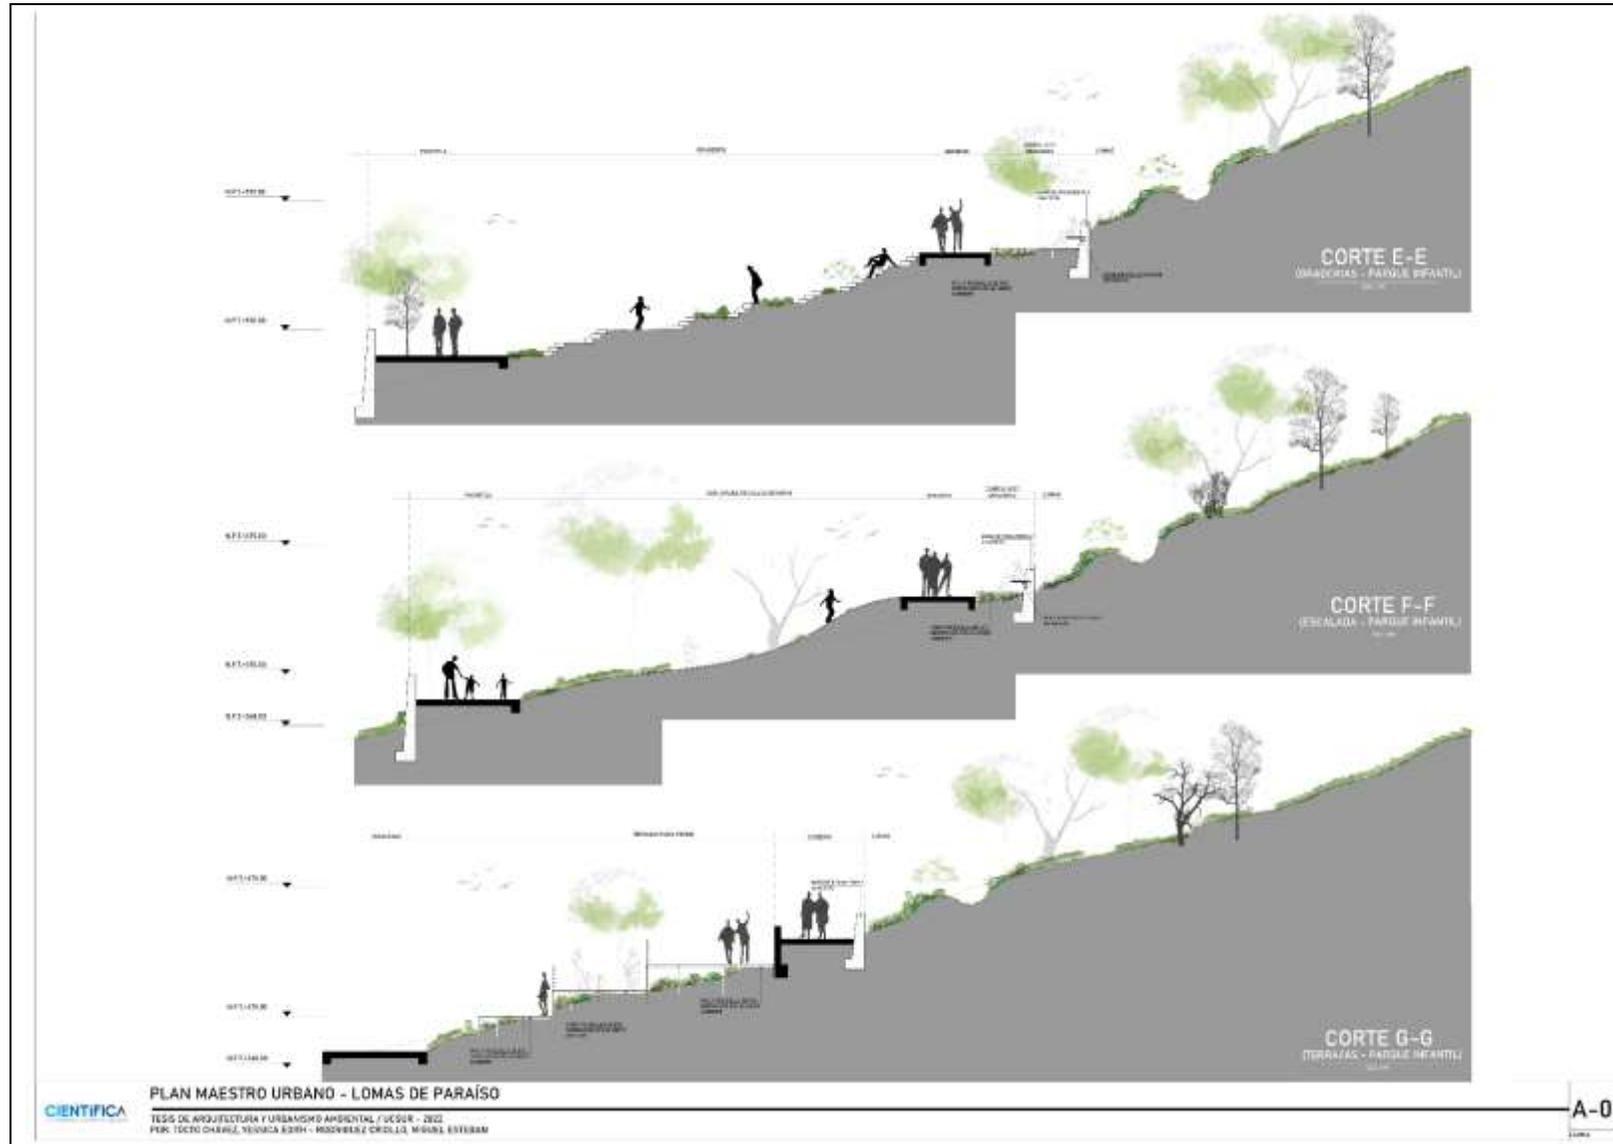
Figura 189. Cortes de corredor verde.

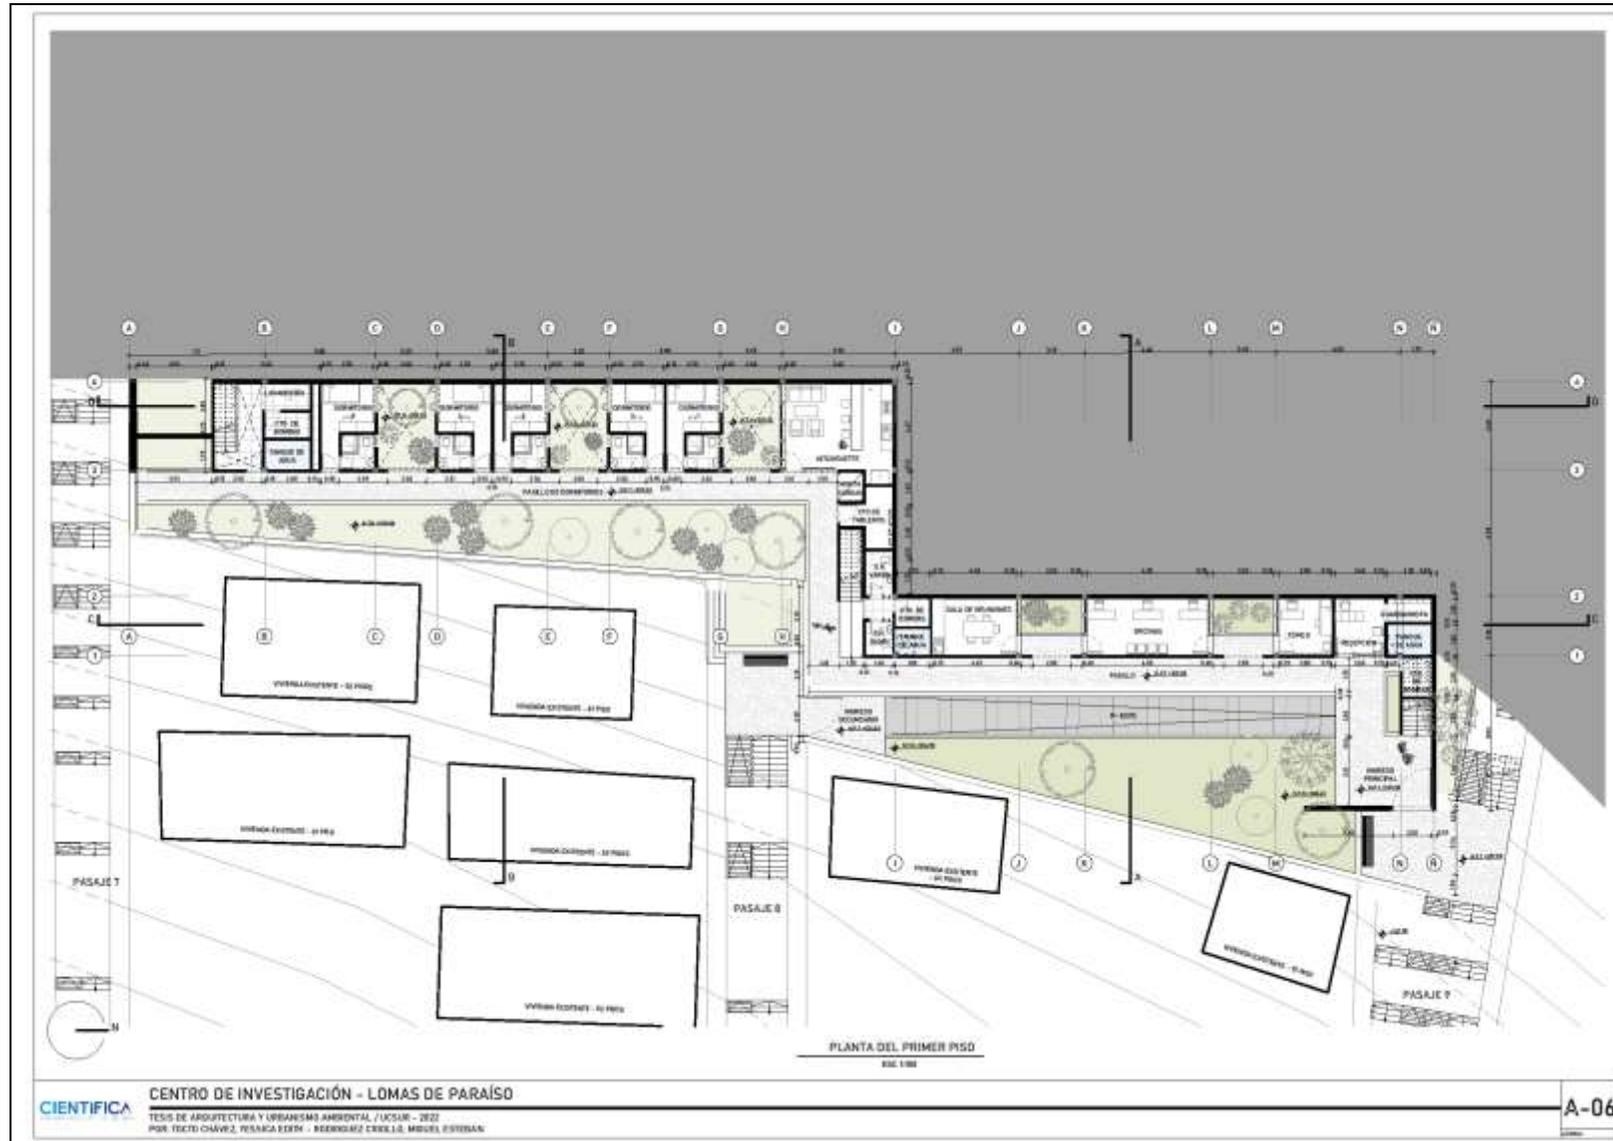
**Figura 190.** Centro de Investigación – Planta del primer piso. Esc. 1:100

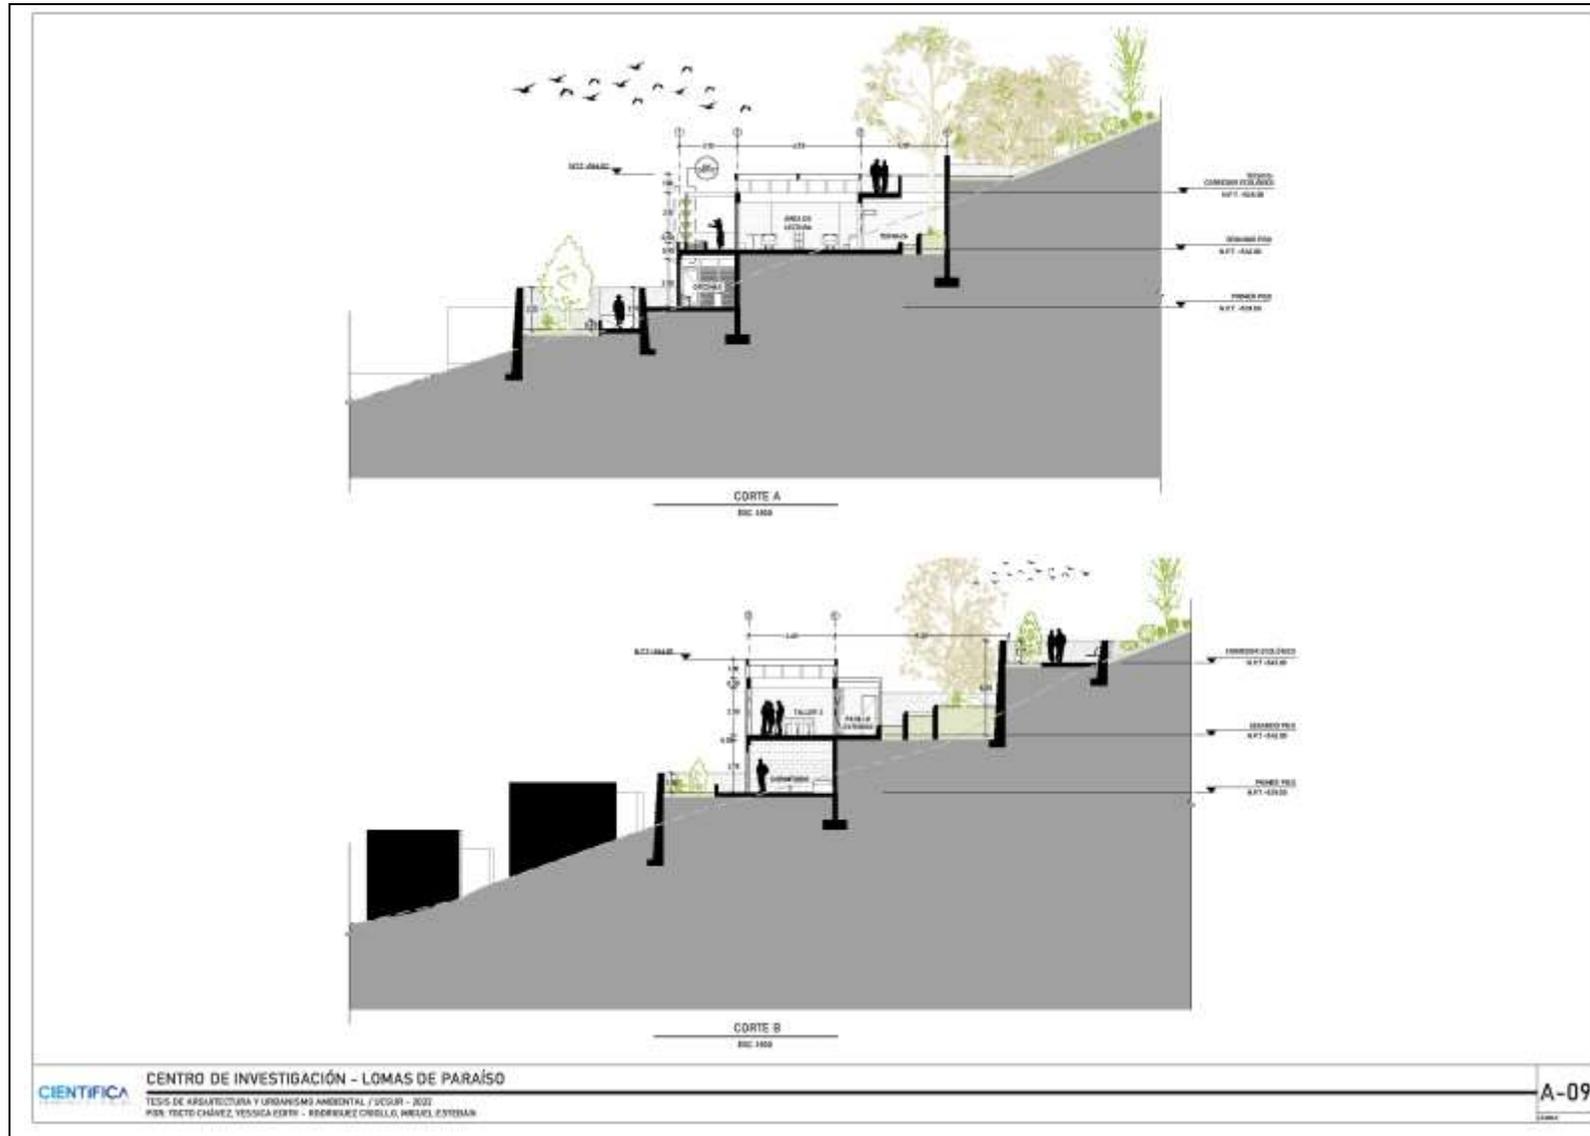
**Figura 193.** Centro de Investigación – Corte A y Corte B. Esc. 1:100.
