**FACULTAD DE CIENCIAS AMBIENTALES**  
**CARRERA PROFESIONAL DE ARQUITECTURA Y**  
**URBANISMO AMBIENTAL**

**“CORREDOR VERDE PARA LA INTERPRETACIÓN,  
AGRICULTURA URBANA E INVESTIGACIÓN EN LAS LOMAS  
DE PARAÍSO. SERVICIOS ECOSISTÉMICOS AFECTADOS POR  
EL FENÓMENO DE DISPERSIÓN URBANA EN LAS LOMAS DE  
PARAÍSO”**

Tesis para optar el título profesional de:

ARQUITECTO

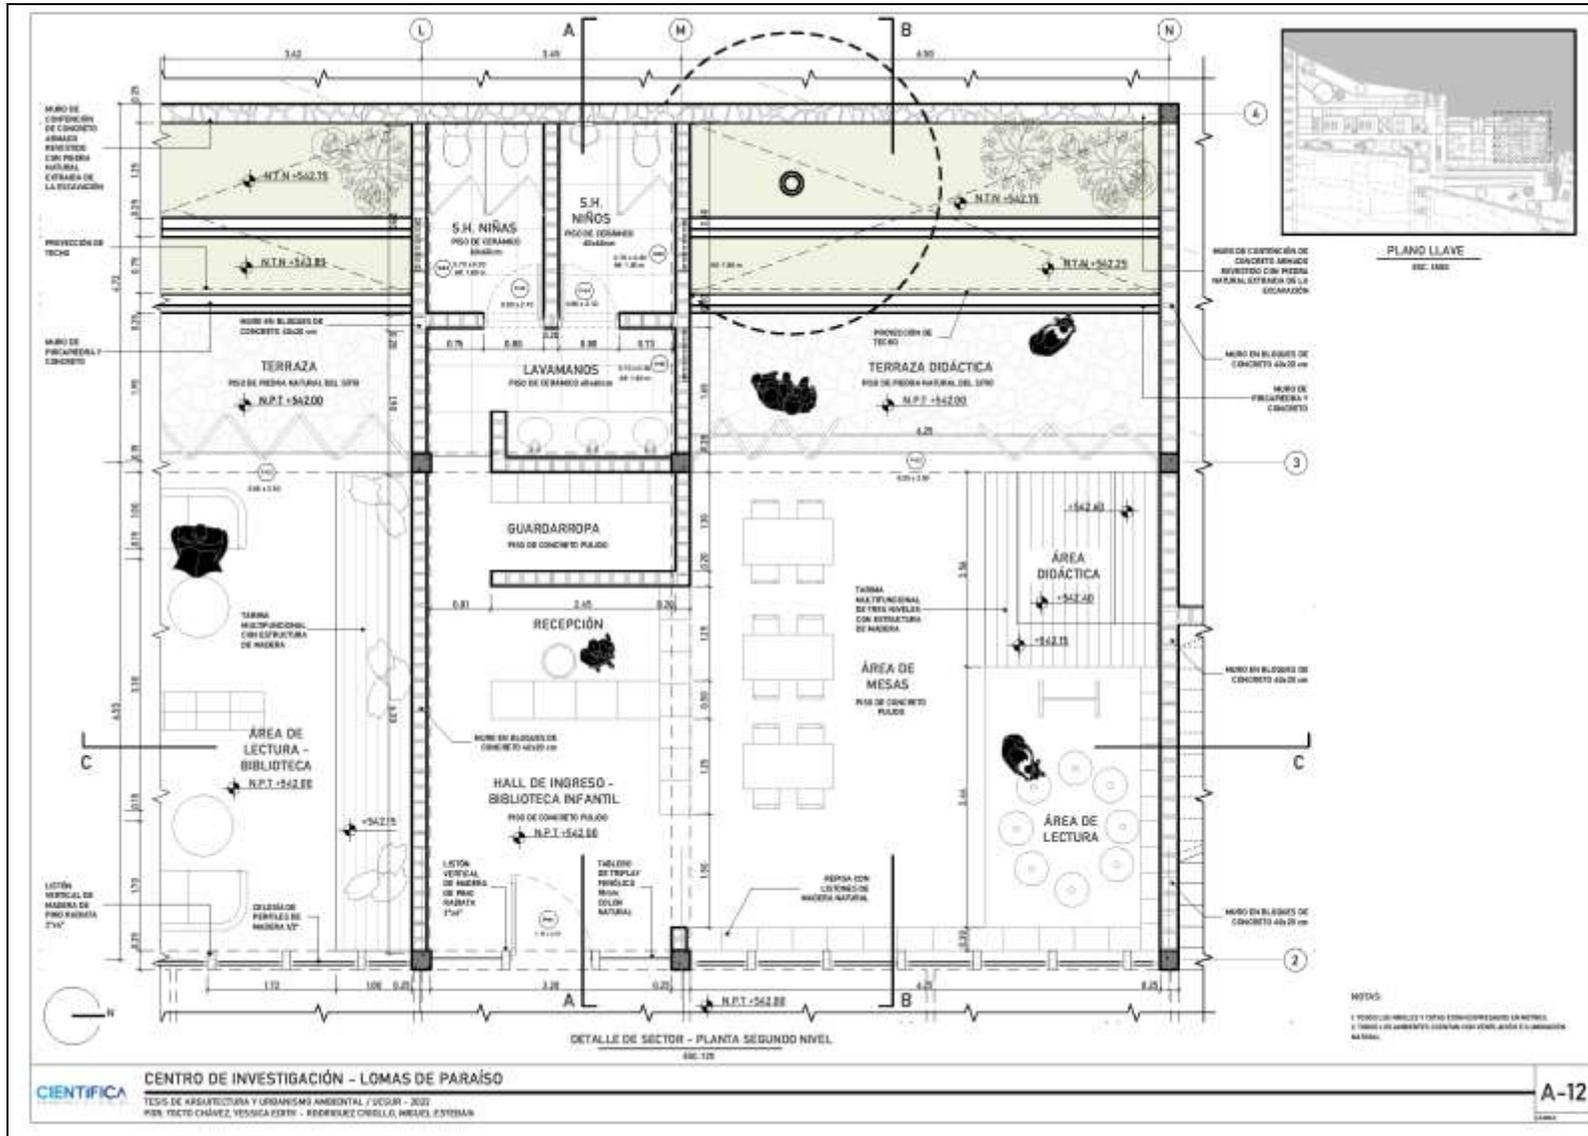
Figura 196. Centro de Investigación – Detalle de sector - Planta. Esc. 1:25.

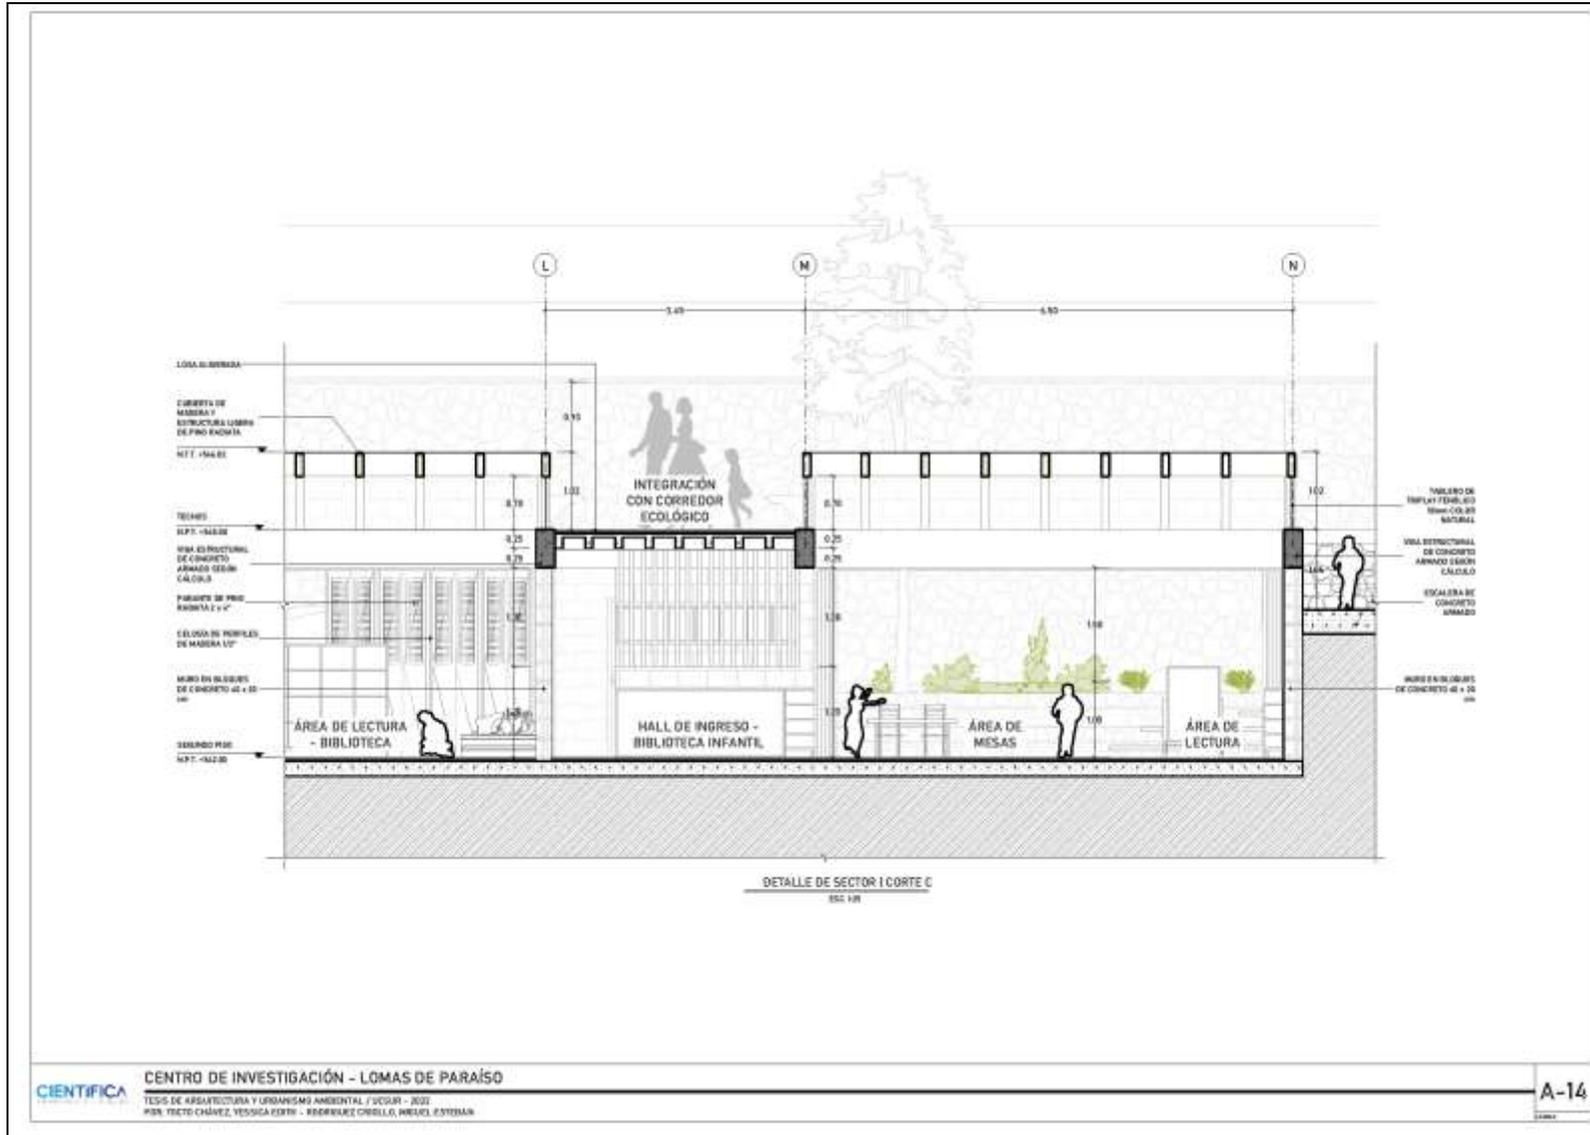
Figura 198. Centro de Investigación – Detalle de sector – Corte C. Esc. 1:25.

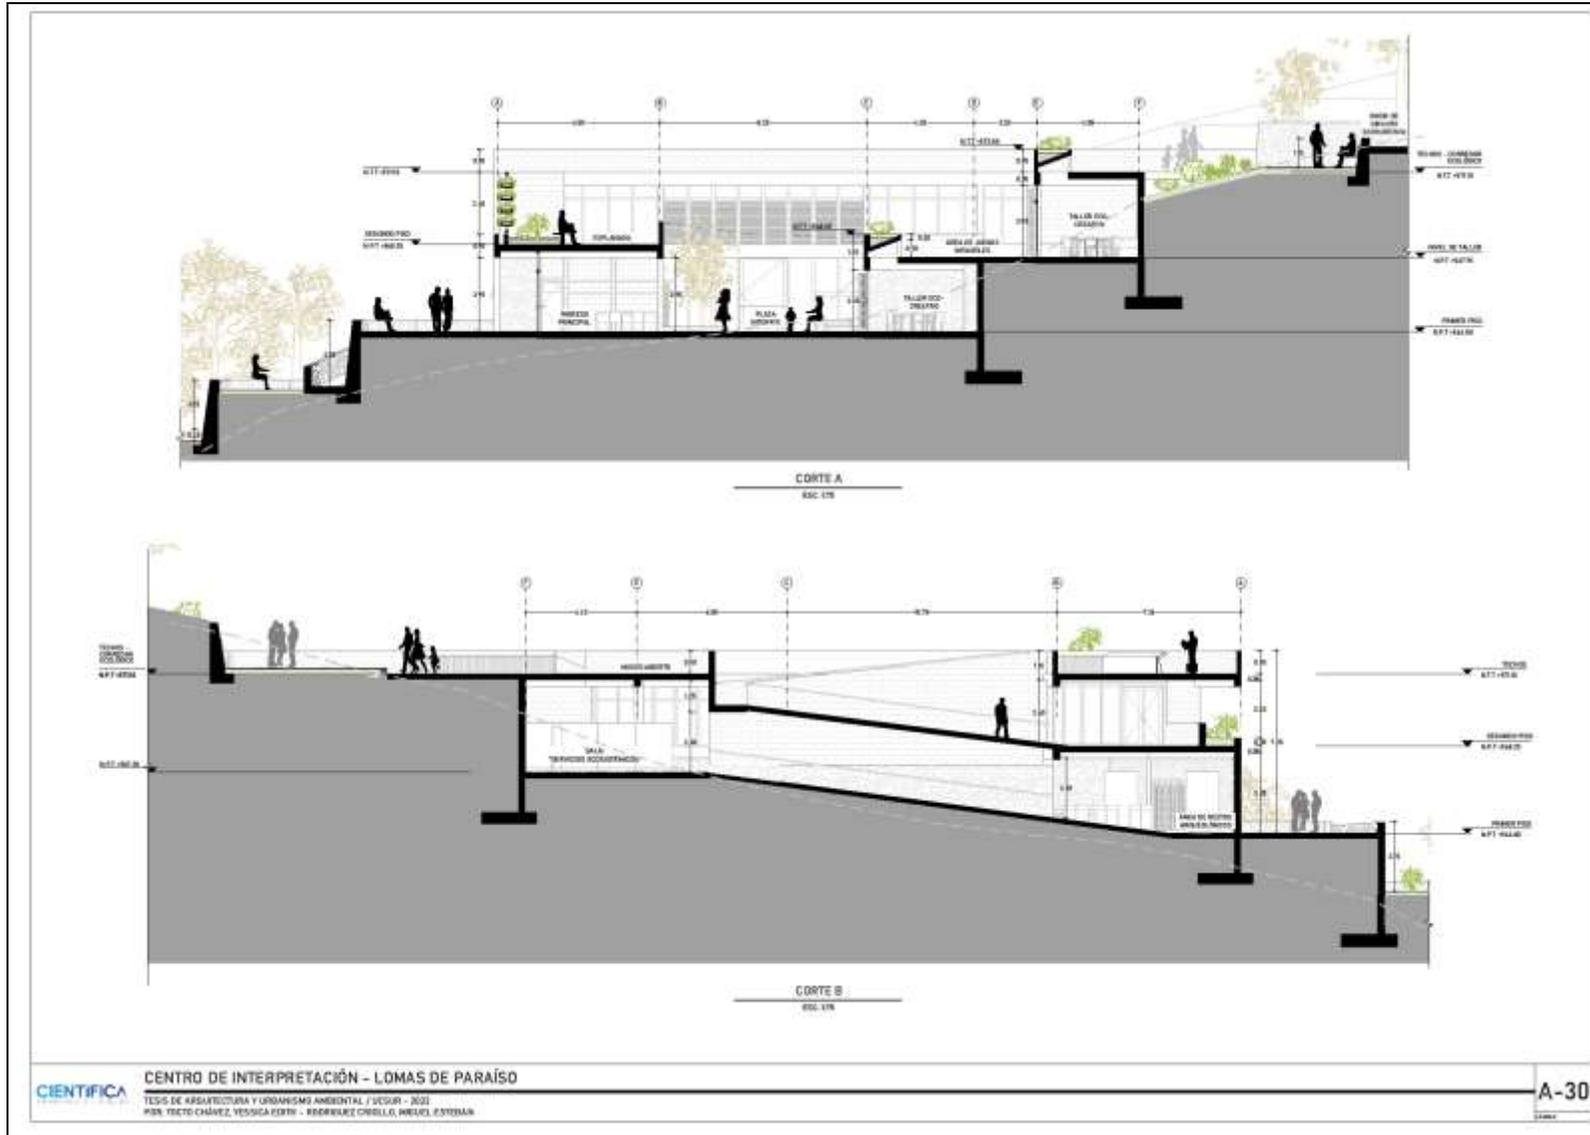
Figura 214. Centro de Interpretación – Corte A y Corte B. Esc. 1:75.

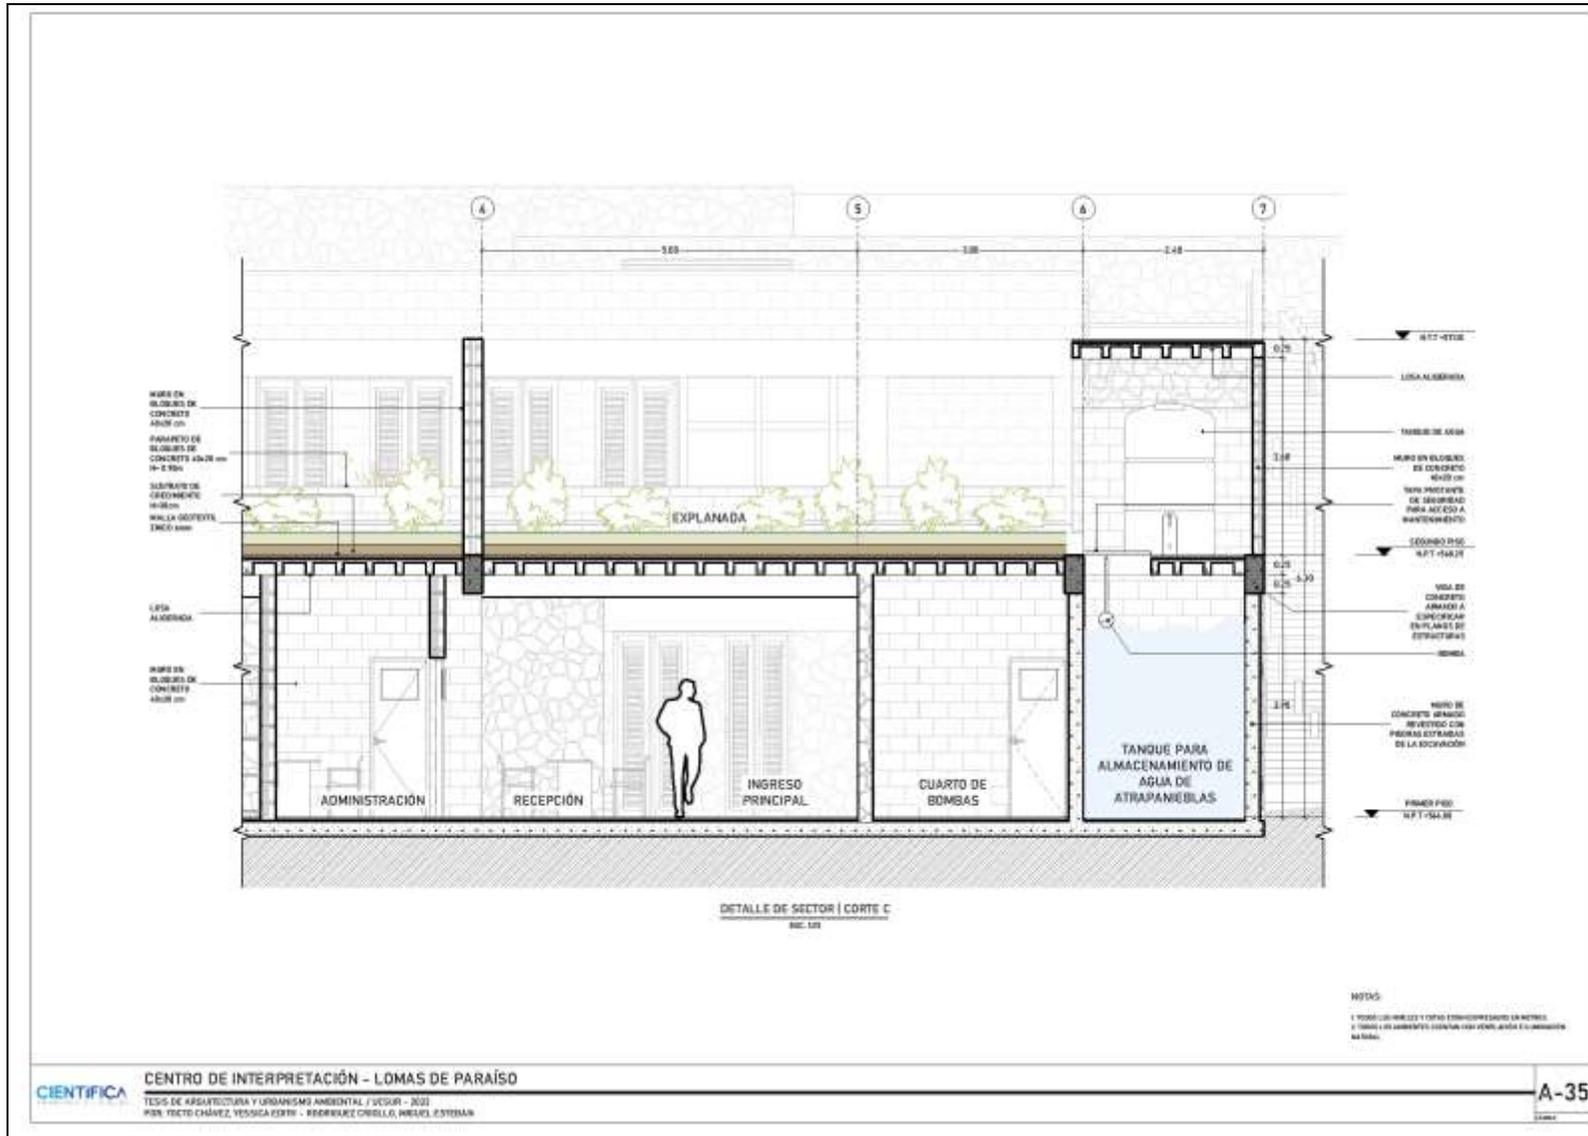
Figura 219. Centro de Interpretación – Detalle de sector – Corte C. Esc. 1:25.

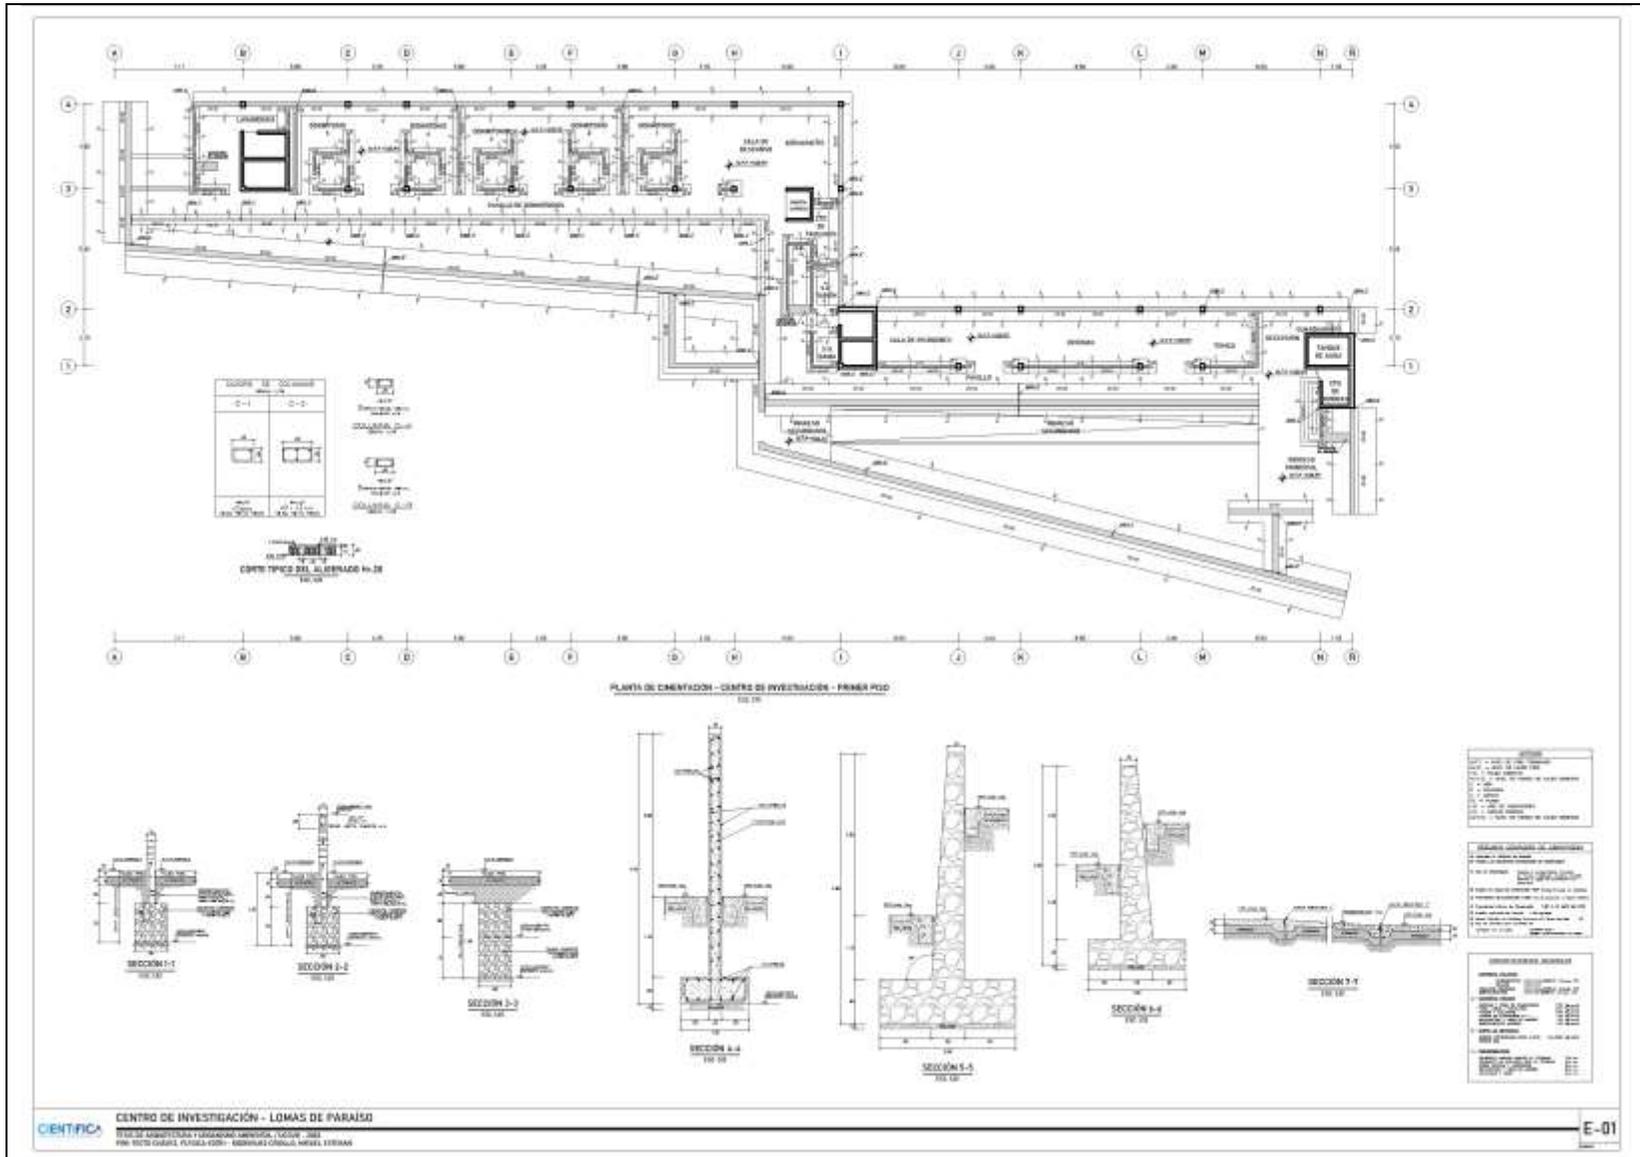
**Figura 221.**  
Centro de Investigación –  
Planta de cimentación.

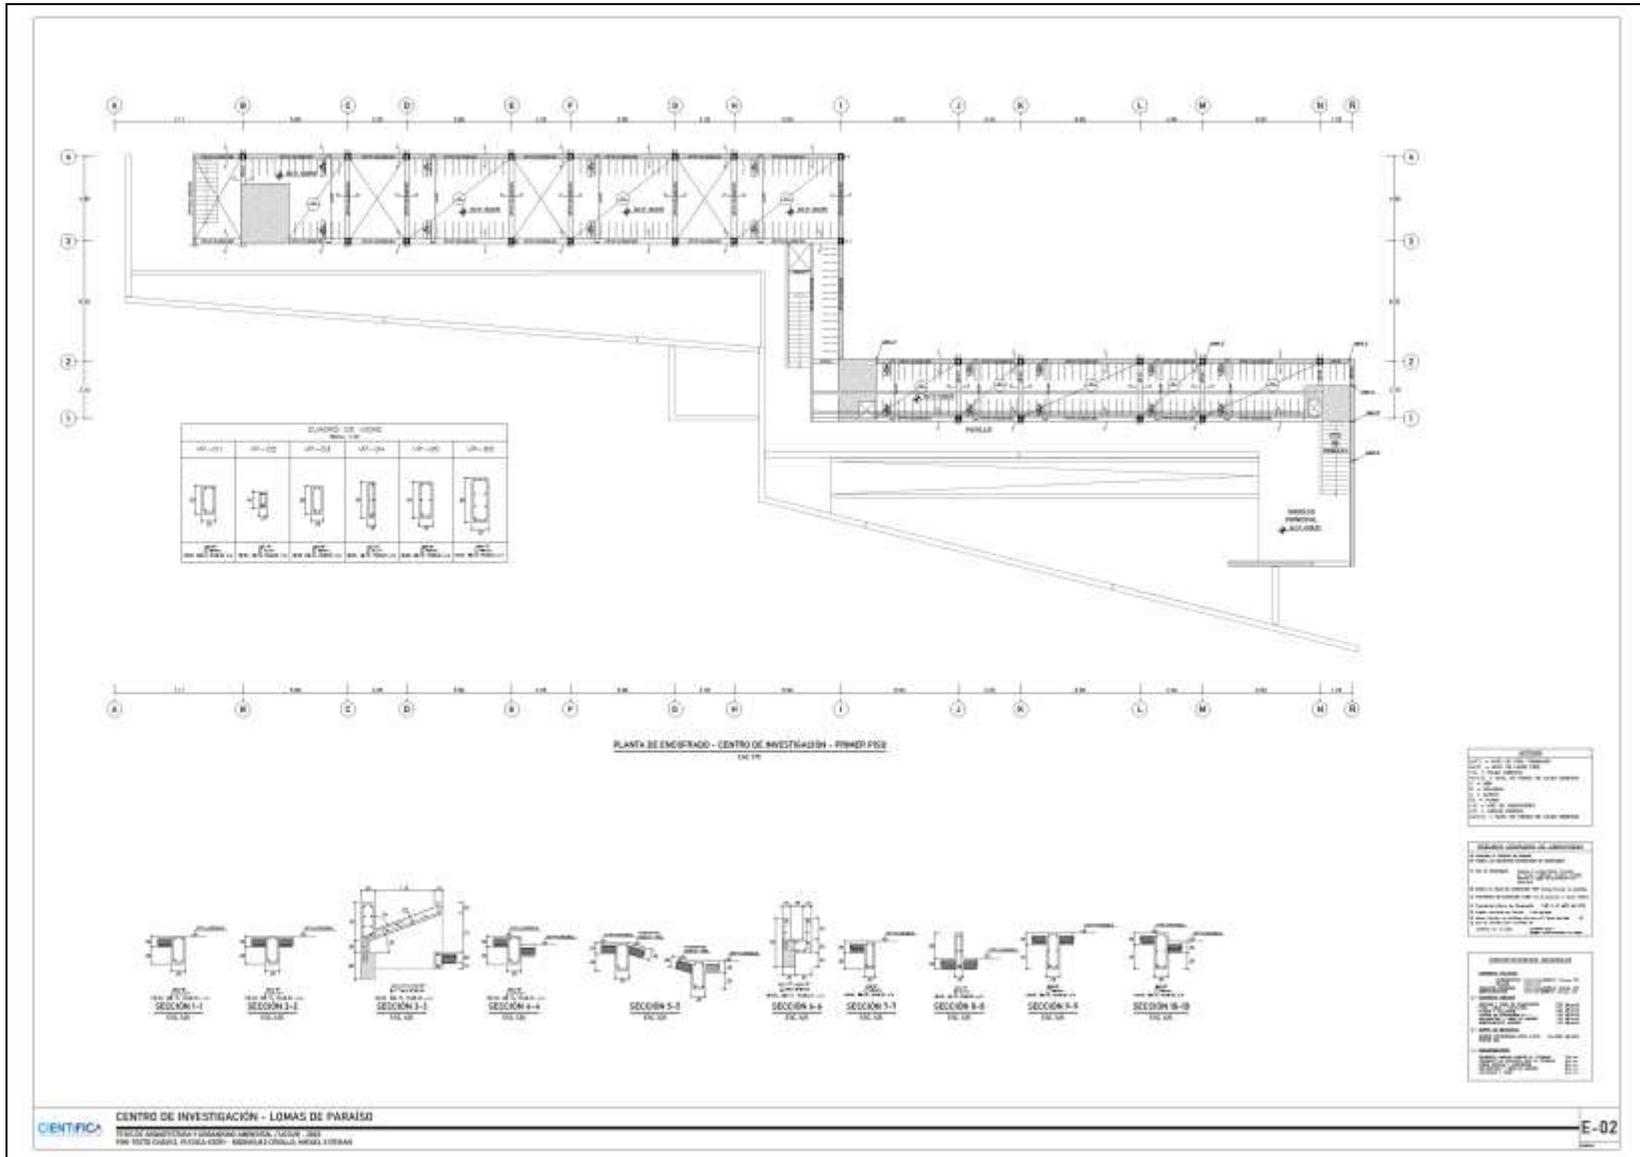
**Figura 222.**  
Centro de Investigación –  
Planta de  
encofrados del  
primer piso.

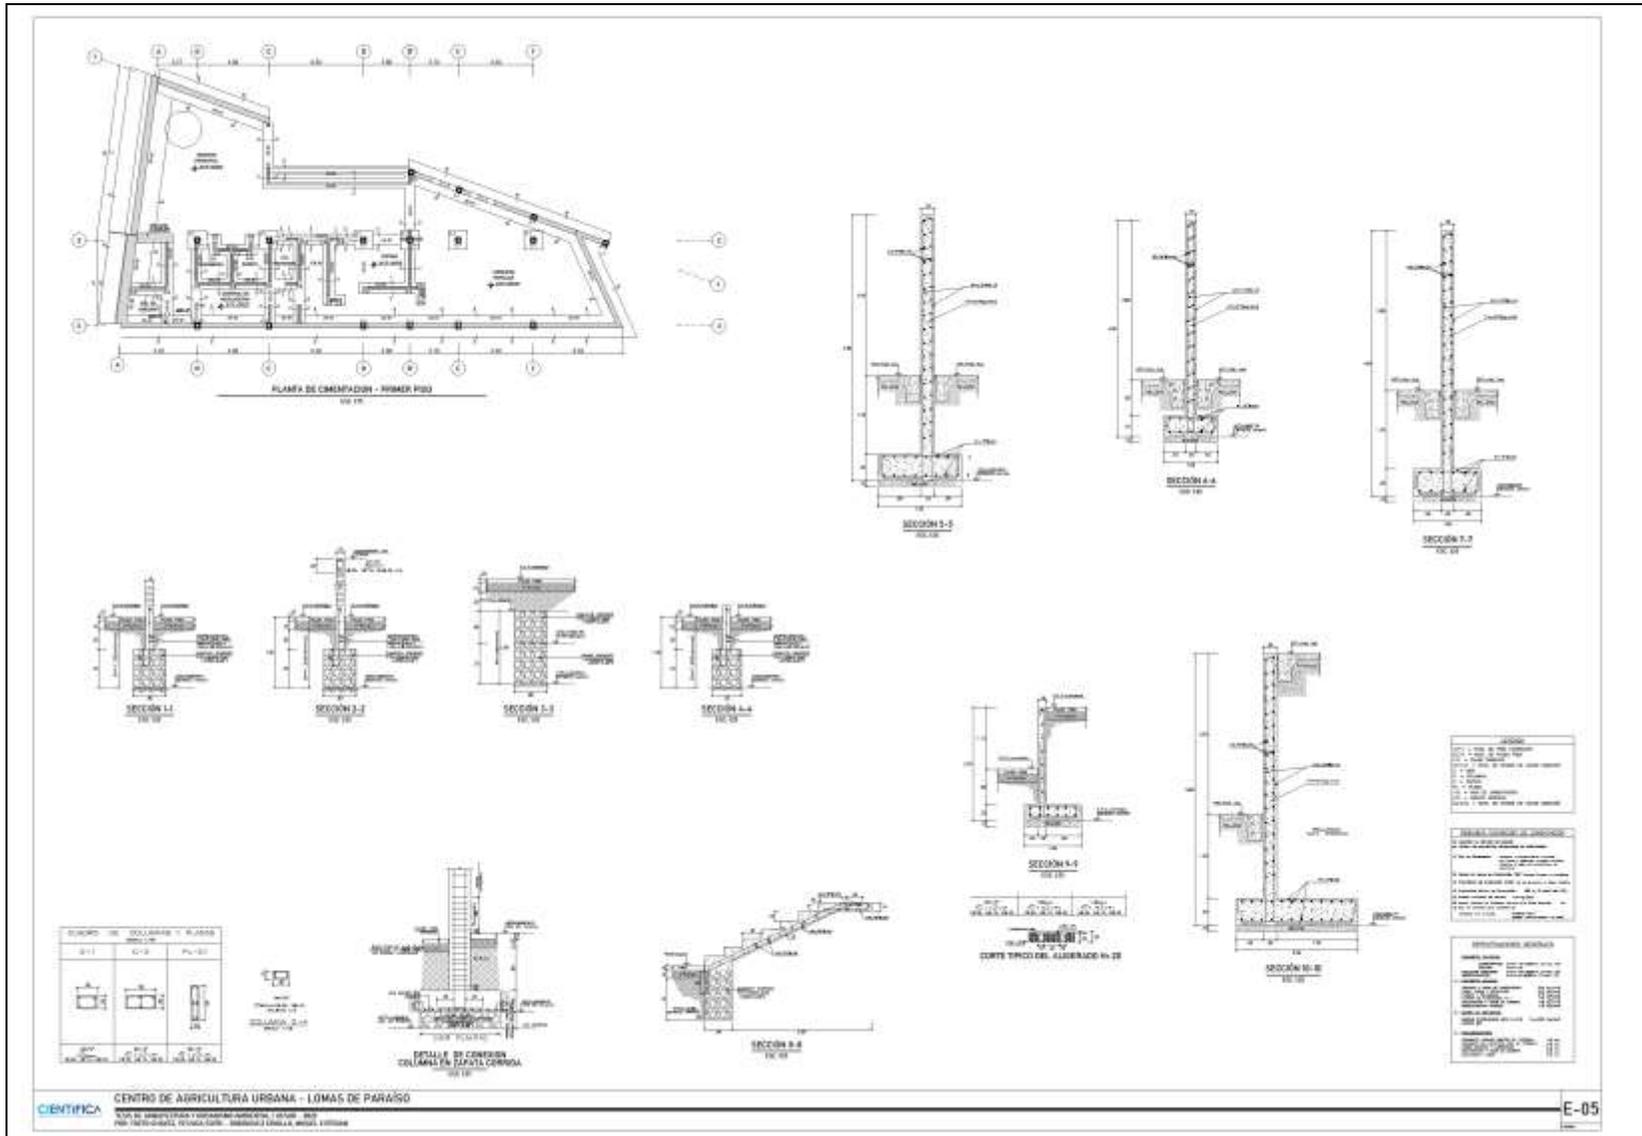
**Figura 225.**  
Centro de Agricultura Urbana – Planta de cimentación del primer piso.

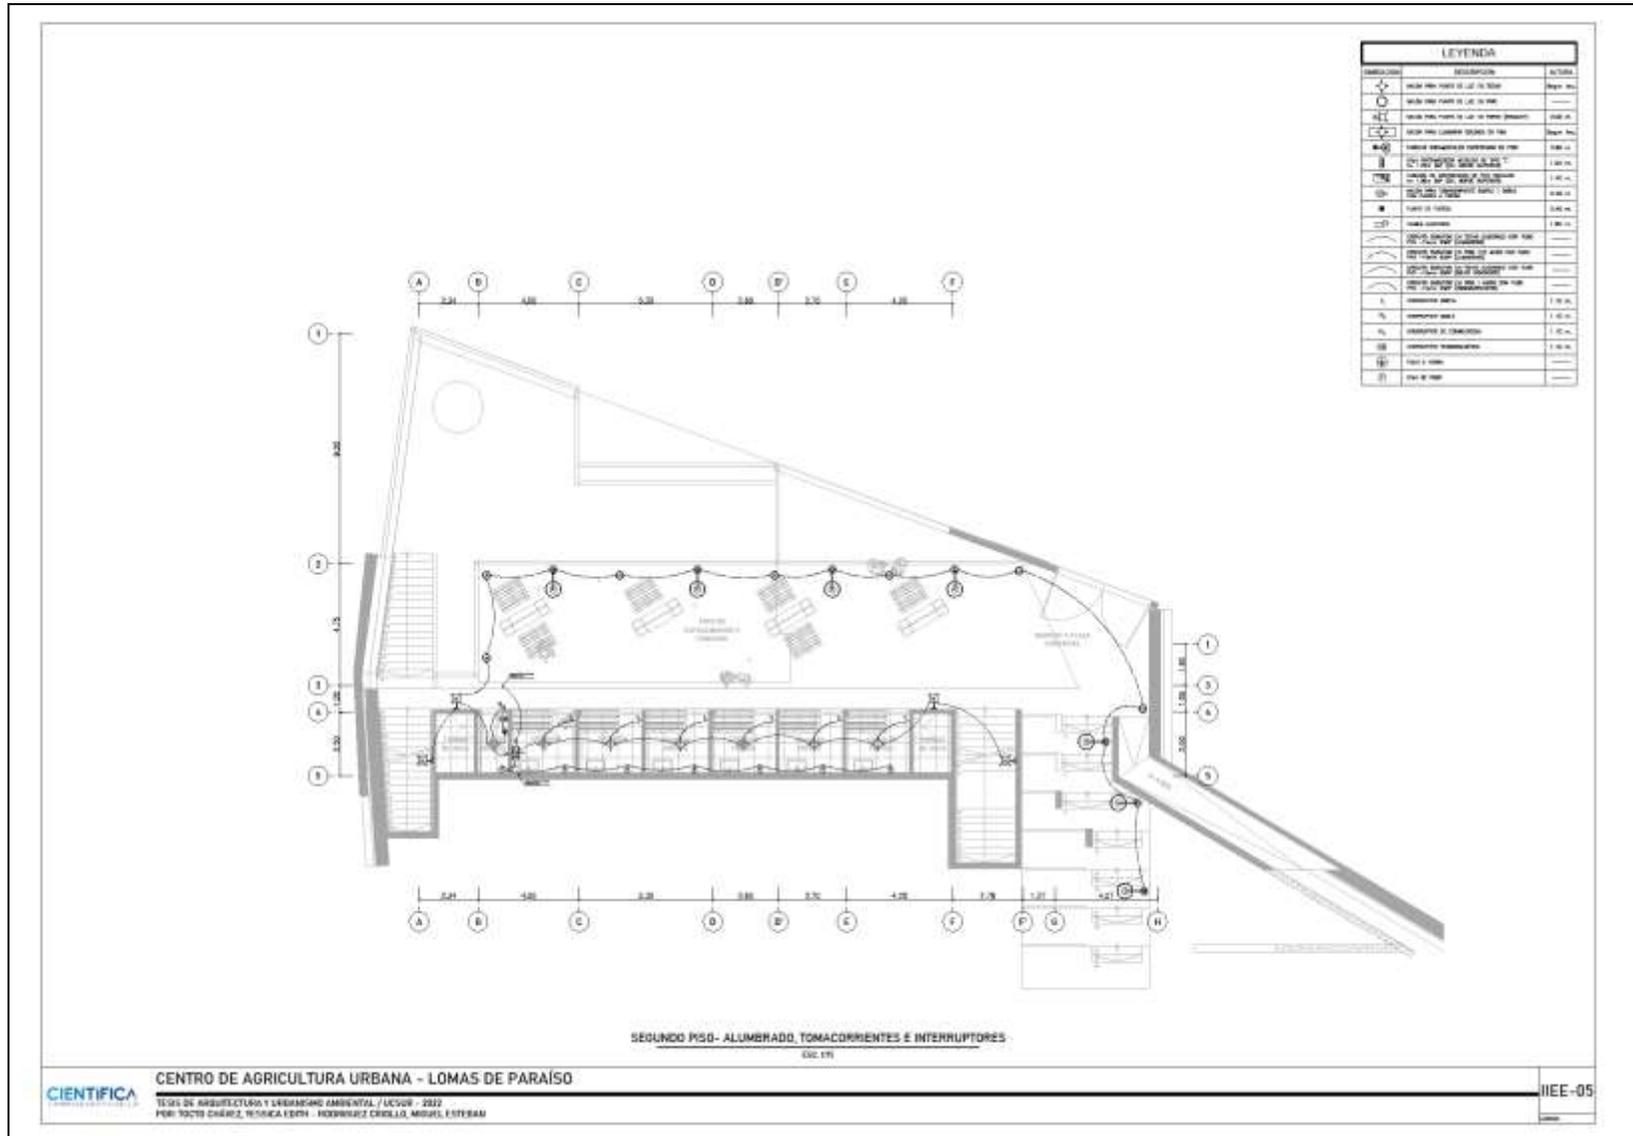
**Figura 242.**  
Centro de Agricultura Urbana – Plano de alumbrado, tomacorrientes e interruptores del segundo piso.

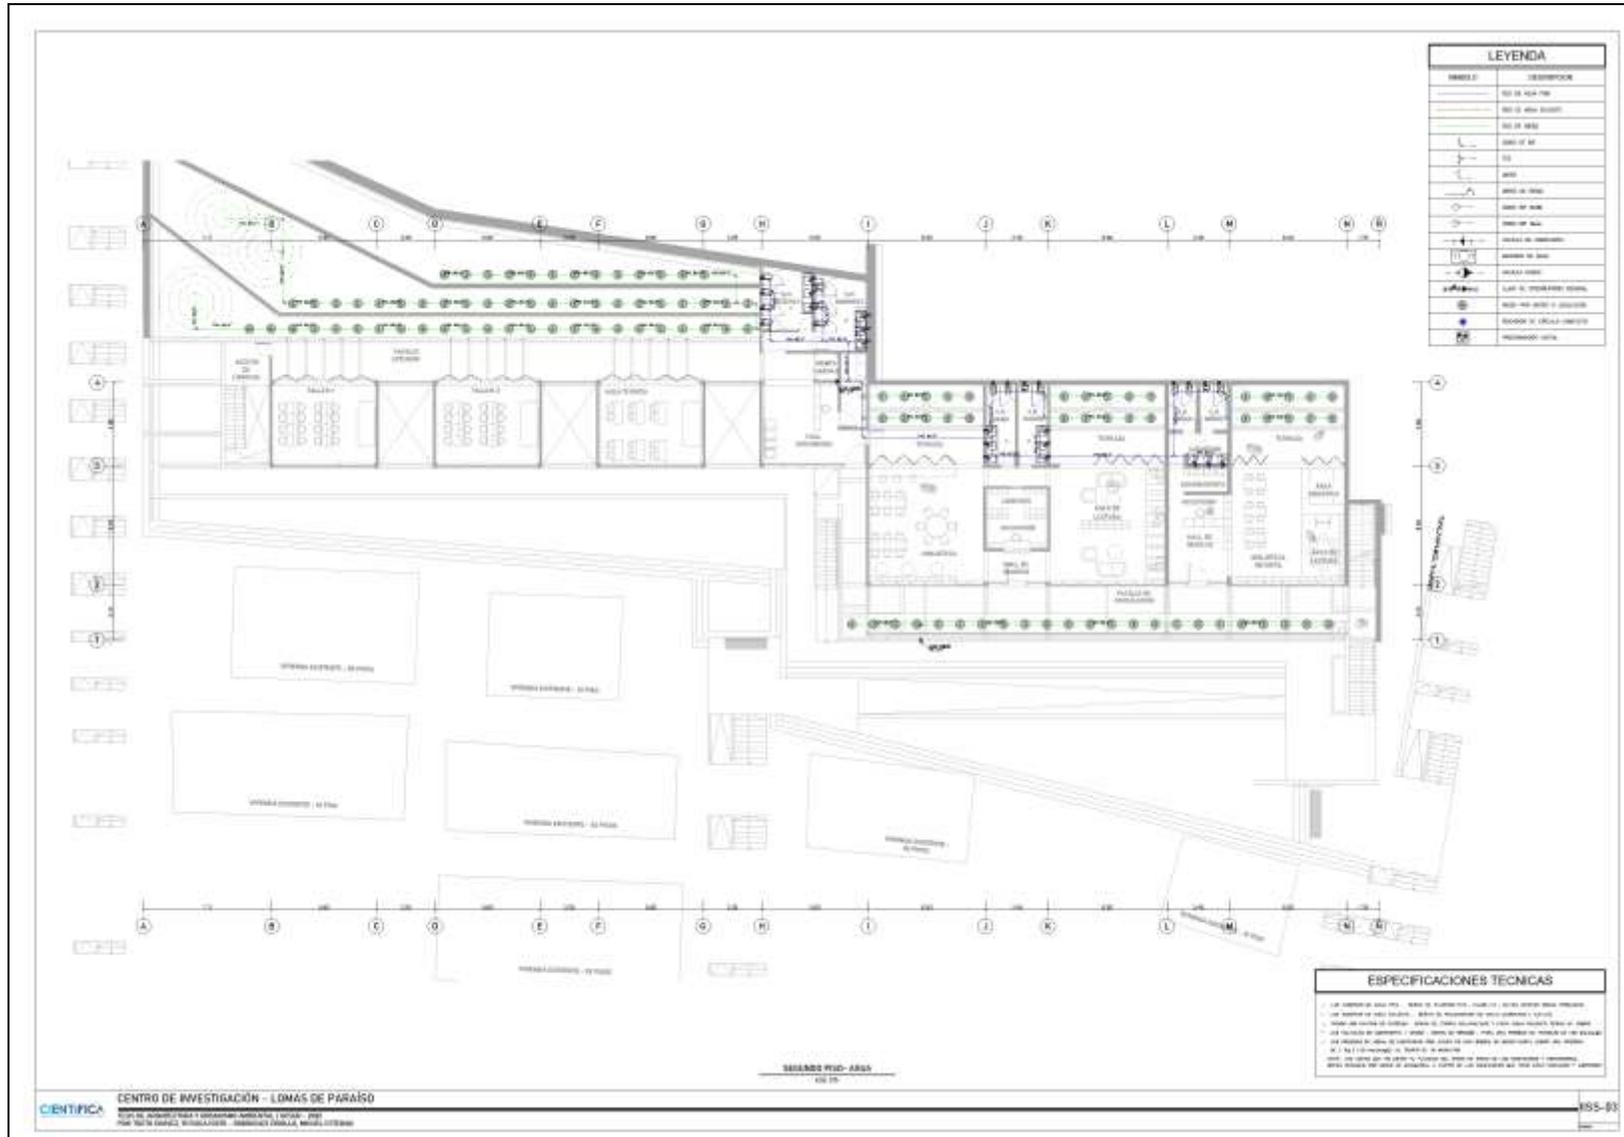
**Figura 251.**  
Centro de Investigación –  
Plano de agua del segundo piso.

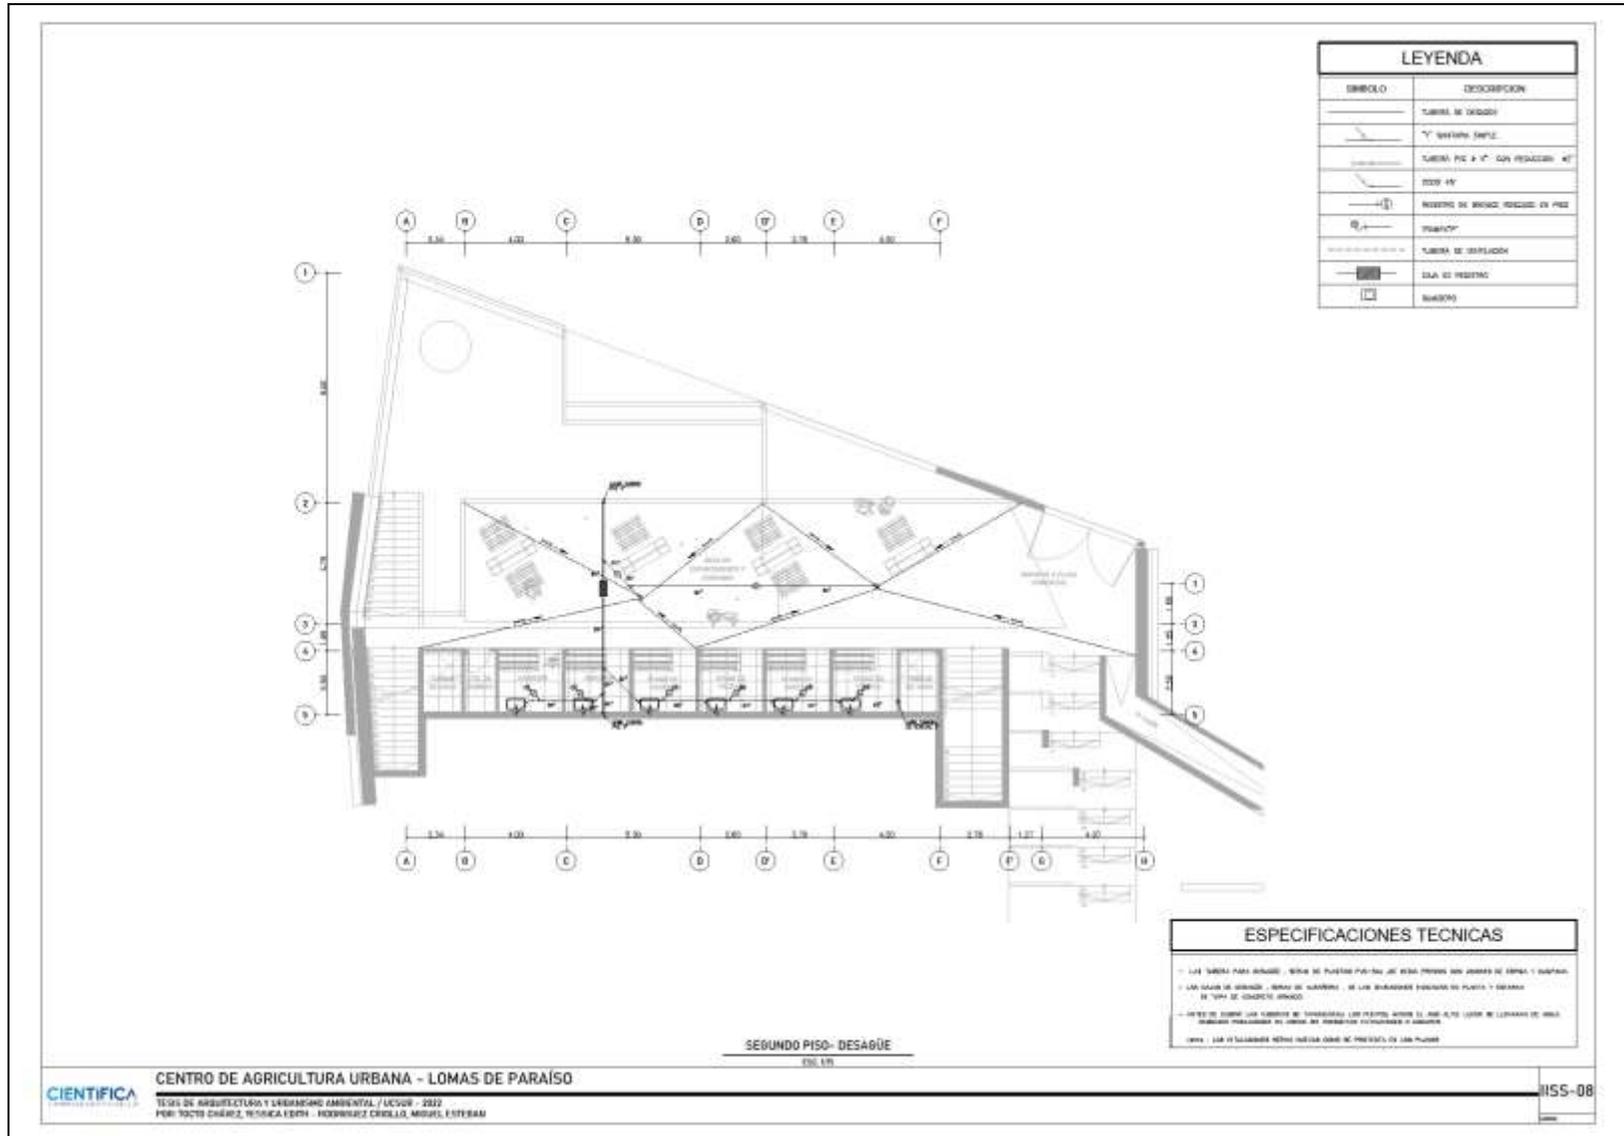
**Figura 256.** Centro de Agricultura Urbana – Plano de desagüe del segundo piso.

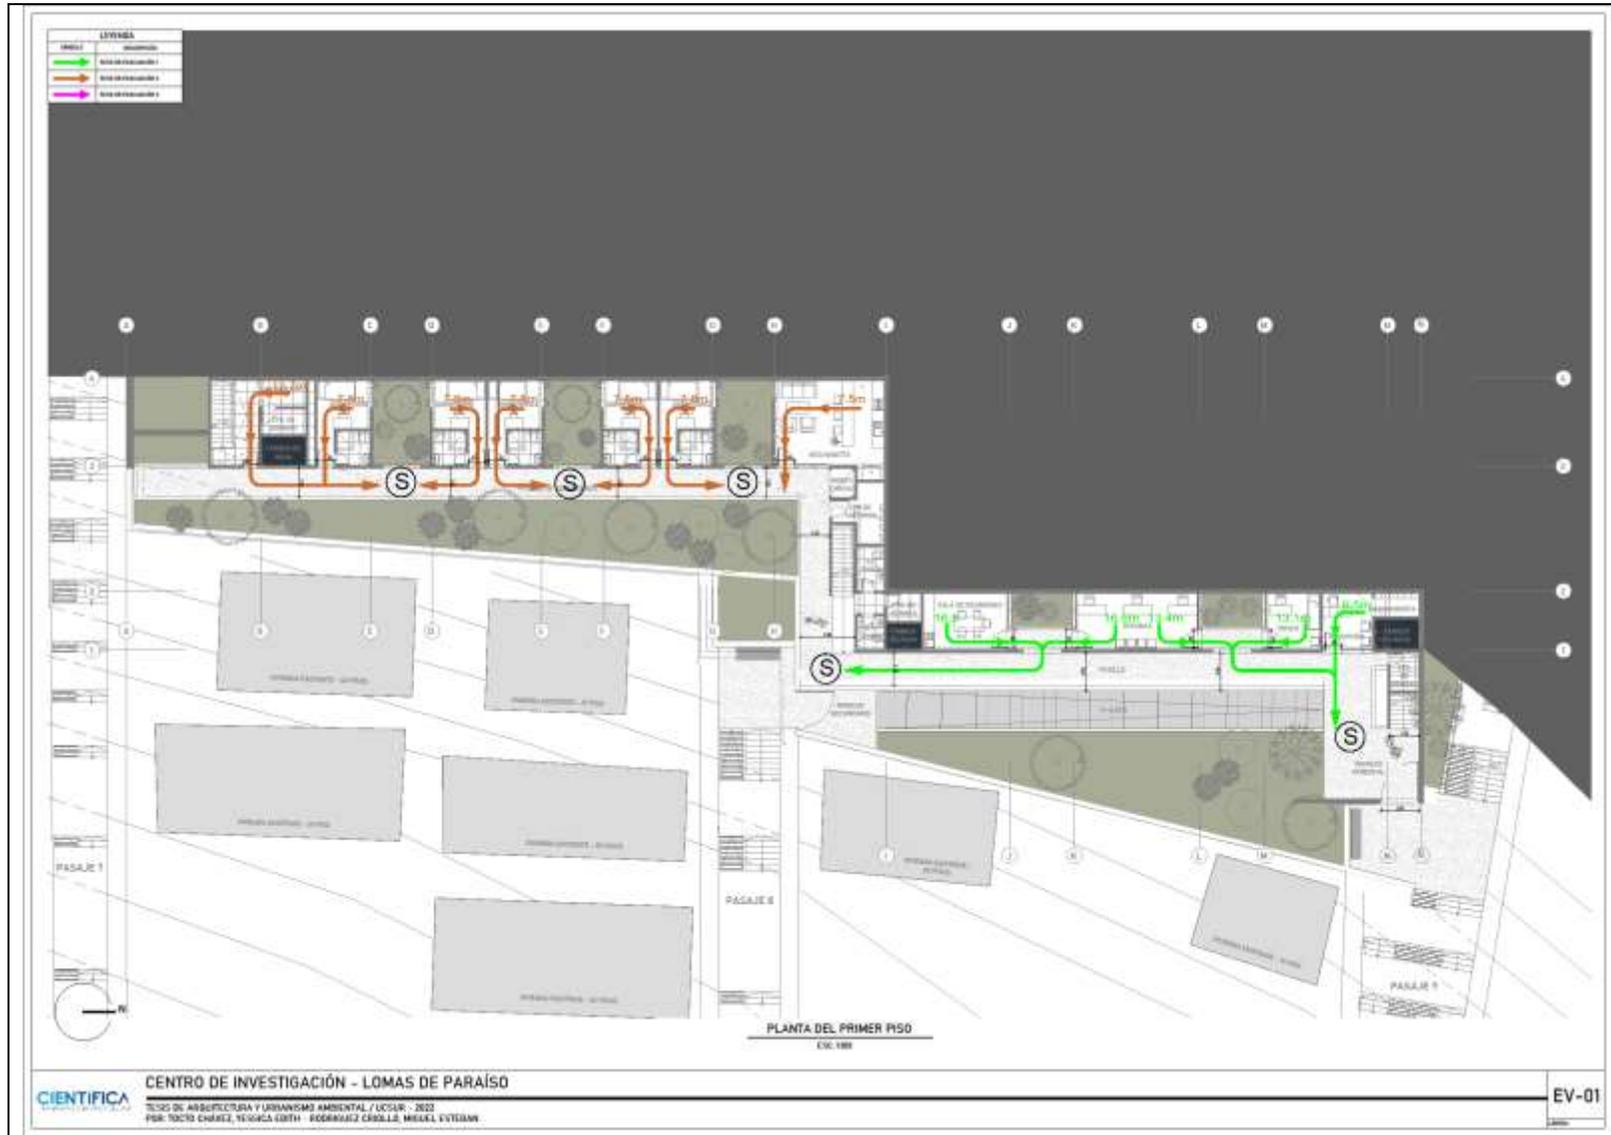
**Figura 265.** Centro de Investigación – Plano de rutas de evacuación del primer piso.

La norma A.130 del RNE indica que la edificación debe estar implementada para la protección contra incendio. Por lo cual, se cuentan con 8 extintores adosados a la pared de 6K, siendo 6 de clase PQS y 2 de clase Co<sub>2</sub>; estos se encuentran ubicados en lugares estratégicos. Los sistemas de luces de emergencia serán situados de forma estratégica para cubrir las áreas de circulaciones exteriores e interiores que permitan la evacuación de las personas. El equipamiento no contempla con rociadores pues no supera la distancia máxima para el uso de estos. Con respecto a la señalética, será con letreros aprobados en la NTP 399.010-2004.
