UNIVERSIDAD  
**CIENTÍFICA**  
DEL SUR

CARRERA PROFESIONAL DE ARQUITECTURA Y URBANISMO AMBIENTAL

“LA CONTAMINACIÓN VISUAL PUBLICITARIA Y SU EFECTO EN LA OBSTRUCCIÓN DEL PAISAJE URBANO EN LA CARRETERA CENTRAL, TRAMO ASOCIACIÓN VILLA VITARTE, SECTOR 4 DEL DISTRITO DE ATE VITARTE, LIMA AL 2019”

Trabajo de Investigación para optar el grado académico de:  
BACHILLER EN ARQUITECTURA Y URBANISMO AMBIENTAL

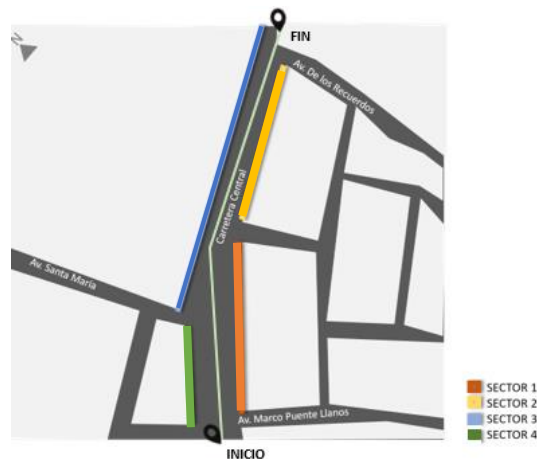
Como se puede ver en la Figura 1, se muestra el tramo donde se realizó el estudio, indicando el “Inicio” y “Fin” de la distancia investigada que comprende sectores del tramo de la Carretera Central entre Av. Marcos Puentes Llanos y Av. De los Recuerdos. El área de estudio tiene una longitud de aproximadamente 400 mts.

Figura 1: División de sectores del tramo de la Carretera Central entre Av. Marco Puentes Llanos y Av. De los Recuerdos.

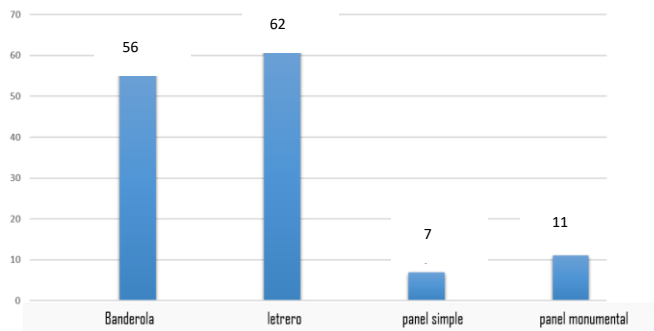
Gráfico 1

Se observó la cantidad de 62 letreros y 56 banderolas, siendo estos los elementos publicitarios que se encuentran en mayor cantidad en el área estudiada (Gráfico 1). Asimismo, estas piezas no poseen una correcta ubicación ni uniformidad entre otros.

Cantidad de elementos publicitarios en tramo de la Carretera Central entre Av. Marcos Puentes Llanos y Av. De los Recuerdos.

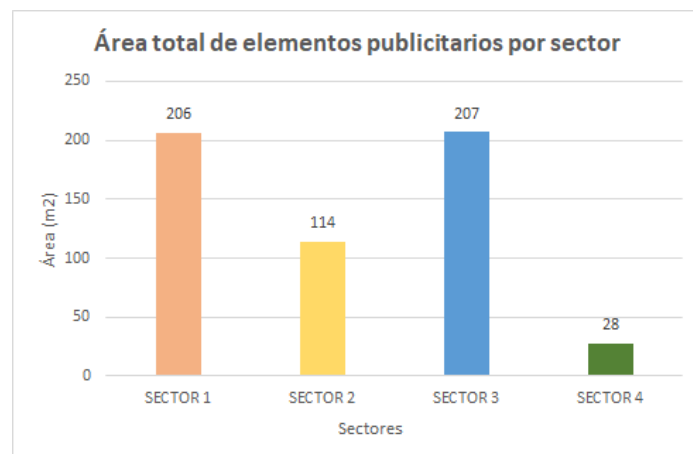
De otra parte, se apreció que los sectores 1 y 3 presentan un área de elementos publicitarios de 206 m<sup>2</sup> y 207 m<sup>2</sup> respectivamente lo que significa que existe mayor concentración y efectos en el entorno construido, siendo estos espacios puntos críticos de la contaminación visual que obstruyen la superficie construida en el sitio de investigación (Gráfico 4).

Gráfico 4: Tamaño de elementos publicitarios por sectores

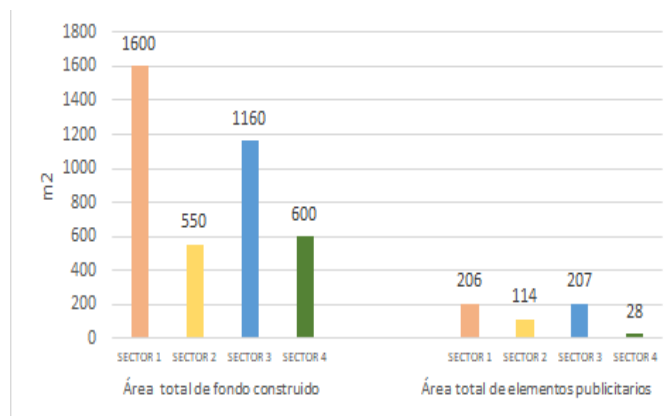
Gráfico 6

Los sectores 1 y 3 muestran áreas de 1600 m<sup>2</sup> y 1160 m<sup>2</sup> de fondo construido, por lo cual son considerados como las zonas que presentan mayor superficie de área construida en el tramo de estudio (Gráfico 5). Asimismo, se observó que el tamaño total del fondo construido corresponde a 3910 m<sup>2</sup> prevaleciendo ante el área de elementos publicitarios, los cuales presentan 550 m<sup>2</sup> de superficie total, ocupando la séptima parte de lo que corresponde al fondo construido en el tramo de la Carretera Central (Gráfico 6).

Área total de fondo construido y área total de elementos publicitarios por sectores

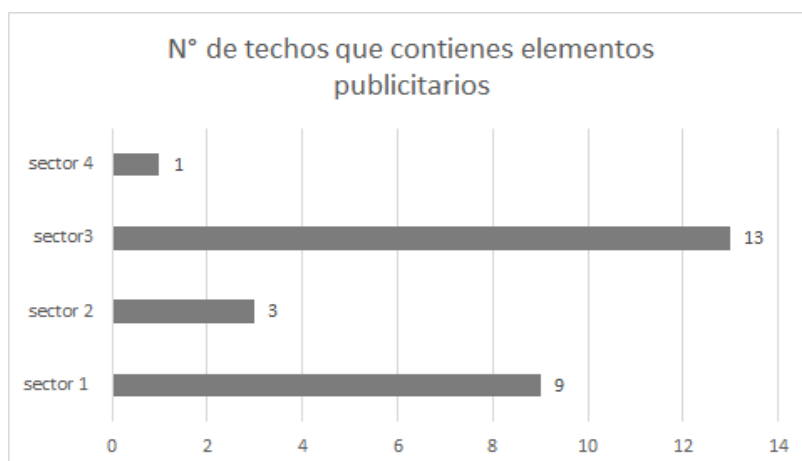
Por otro lado, se observó que el mayor número de techos que contienen elementos de publicidad se ubican en el sector 1 y 3, los cuales contiene 9 y 13 techos con cartelera publicitaria respectivamente, por lo que son los espacios críticos donde se reduce el campo visual del plano vertical del observador, impidiendo la contemplación legible del fondo escénico que presenta el paisaje urbano (Gráfico 8).

Gráfico 8: Número de techos que contienen elementos publicitarios por sectores

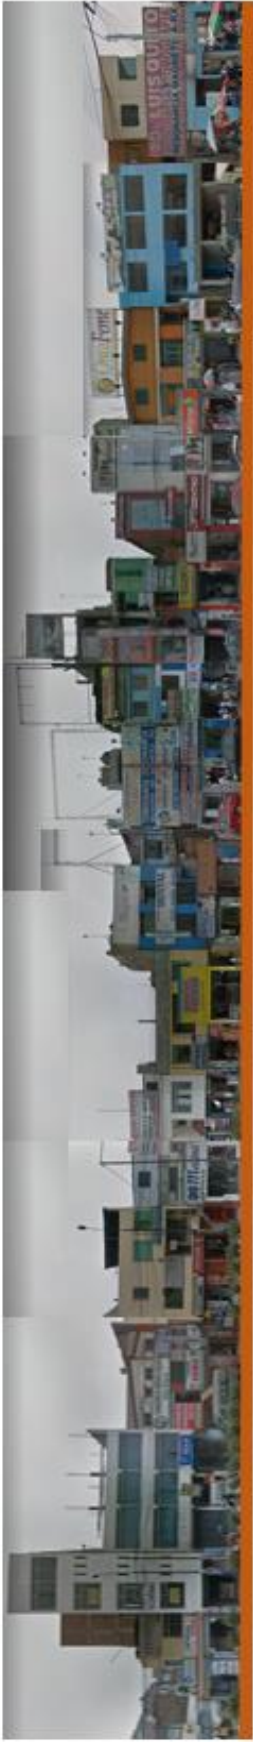
INSTRUMENTO: FICHA DE OBSERVACIÓN											
UBICACIÓN: CARRETERA CENTRAL, TRAMO ASOCIACIÓN VILLA VITARTE, DEL DISTRITO DE ATE VITARTE, LIMA AL 2019 / SECTOR 1	FECHA: 10/04/19

ELEMENTOS PUBLICITARIOS											
BANDEROLA: Elemento publicitario cuyo mensaje publicitario es impreso o pegado sobre tela u otro materia	Cantidad (n°)	Tamaño (m2)	LETRERO Anuncio publicitario que cuenta con una estructura sencilla a ser instalada directamente a un paramento	Cantidad (n°)	Tamaño (m2)	PANEL SIMPLE: Es el anuncio o aviso publicitario autosustentado en un o más paramentos	Cantidad (n°)	Tamaño (m2)	PANEL MONUMENTAL: Es el anuncio o aviso publicitario que requiere de una estructura especial que se sostiene en dos o más puntos de apoyo	Cantidad (n°)	Tamaño (m2)
	21	1 m2		21	3m2		1	9m2	1	6 m2	
	15	3m2					1	12 m2		1	18m2
										1	32 m2
<b>TOTAL</b>	<b>36</b>	<b>4 m2</b>		<b>21</b>	<b>3 m2</b>		<b>2</b>	<b>21</b>		<b>3</b>	<b>56 m2</b>

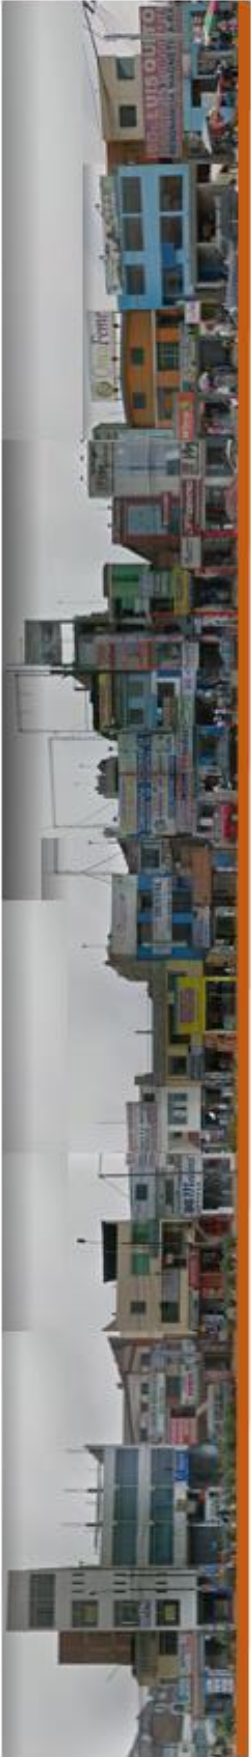
INSTRUMENTO : FICHA DE OBSERVACIÓN		FECHA: 10/04/19			
UBICACIÓN: CARRETERA CENTRAL, TRAMO ASOCIACIÓN VILLA VITARTE, DEL DISTRITO DE ATE VITARTE, LIMA AL 2019 / SECTOR 1

<b>ALTERACIÓN DE LA FISONOMÍA DEL ENTORNO URBANO</b>					
FACIADAS QUE CONTIENEN ELEMENTOS PUBLICITARIOS ADOSADOS	USOS	Cantidad (n°)	USOS	Cantidad (n°)	
	COMERCIO	15	TECHOS DE EDIFICIOS QUE ALBERGAN PANELES MONUMENTALES	6	
	VIVIENDA	1	VIVIENDA	6	
	INSTITUCIONAL		INSTITUCIONAL		
<b>OBSTACULIZACIÓN VISUAL DEL FONDO CONSTRUIDO</b>					
TAMAÑO DE SUPERFICIE VISUAL CONSTRUIDA		USOS			Tamaño (m2)
		COMERCIO			600 m2
		VIVIENDA			1000 m2
		INSTITUCIONAL
