**FACULTAD DE CIENCIAS AMBIENTALES**

**CARRERA PROFESIONAL DE INGENIERÍA AMBIENTAL**

**“EVALUACIÓN DE LA CONTAMINACIÓN MICROBIOLÓGICA Y  
FISICOQUÍMICA DE LAS AGUAS SUPERFICIALES DE LOS  
PANTANOS DE VILLA”**

Tesis para optar el título profesional de:

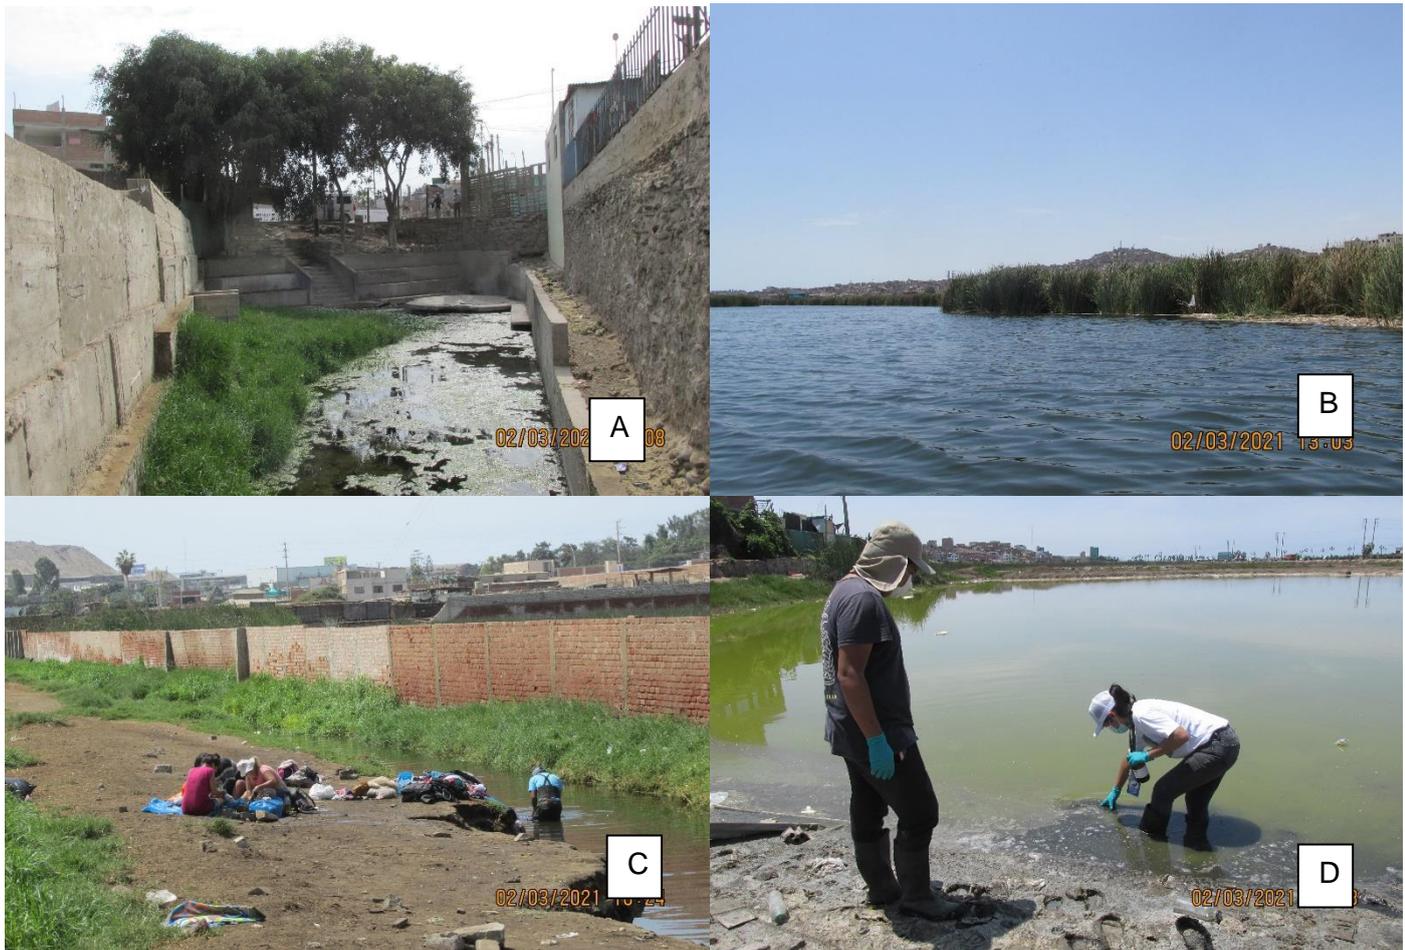
**Figura 2.** Áreas de estudio en el Refugio de Vida Silvestre Los Pantanos de Villa. (A) Manantial Las Palmeras, (B) Laguna Mayor, (C) Canal Sangradero y (D) Laguna Las Delicias.

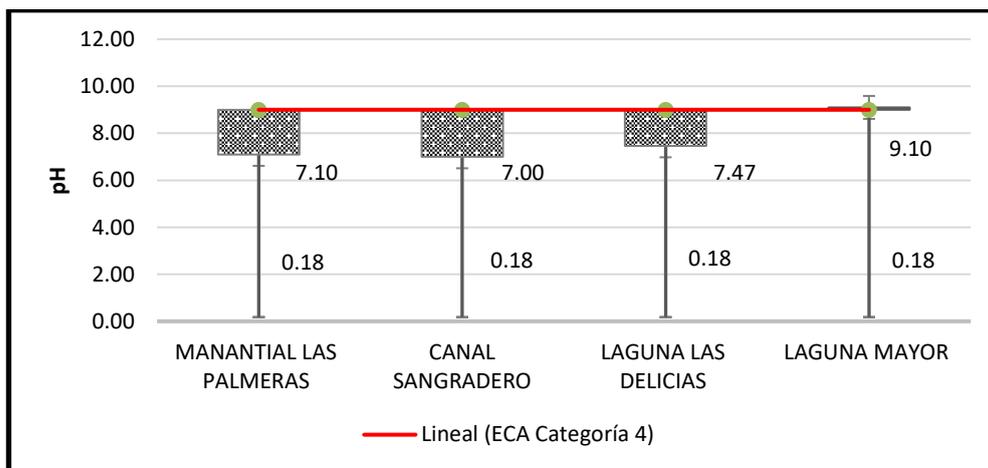
**Figura 2.** Concentración de pH en época de invierno ( $\pm$ EE) en los cuerpos de agua de manantial Las Palmeras, canal Sangradero, laguna Las Delicias y laguna Mayor. La línea roja representa el “estándar de calidad de agua (ECA 4)” establecido por D.S 004-2017-MINAM-PERÚ.

Se encontró un rango de pH de 7.1 a 9.0 para los diferentes cuerpos de agua: manantial, lagunas y canal (Tablas 4 y 5). Además, no se evidenció diferencias ( $p > 0.05$ ) entre ambas épocas de verano e invierno (Tabla 6), lo que indicaría que el pH en las muestras de los cuatro cuerpos de agua no varía significativamente, situándose entre neutro y ligeramente alcalino.

Por otro lado, se evidencia que los valores de pH tanto en la Laguna Mayor, Las Delicias, el canal Sangradero y el manantial en la época de invierno oscila en un rango de 7.0 a 9.10 (Figura 2). Asimismo, en la época de verano en el canal Sangradero se obtuvo rangos de 7.10 a 7.40 (Figura 3), señalando como neutra en ambas estaciones. Este mismo rango de pH se obtuvo para el estudio de Amanca (2019) en la laguna Génesis y el manantial Las Palmeras ubicado en Pantanos de Villa, cumpliendo con los “estándares de calidad ambiental (ECA)” para agua; por ende, se encuentra en condiciones óptimas para el desarrollo de la fauna y flora.

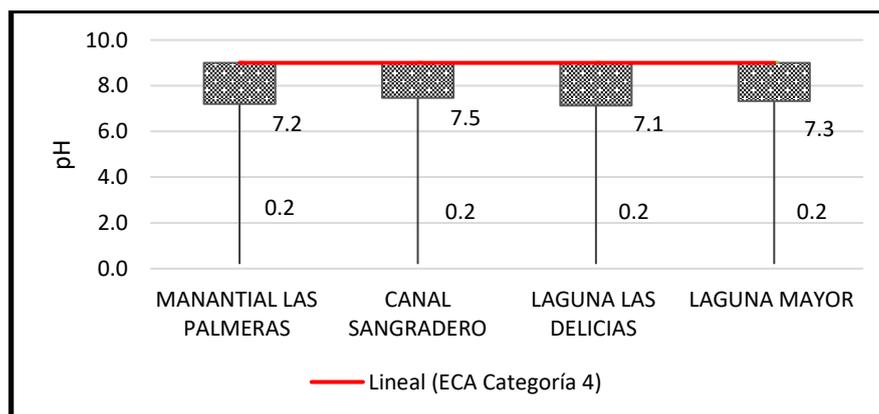
**Figura 3.** Concentración de pH en época de verano ( $\pm$ EE) en los cuerpos de agua de manantial Las Palmeras, canal Sangradero, laguna Las Delicias y Laguna Mayor. La línea roja representa el estándar de calidad ambiental para agua (ECA 4) establecido por el D.S. 004-2017-MINAM-PERÚ.

En la época de verano en la Laguna Mayor, se obtuvieron valores de pH de 8.90 a 9.30, sobrepasando los ECA para agua. Al respecto, Alarcón Herrera et al. (2018) mencionan que el pH mayor de 7.5 es atribuido a la presencia de algas o vegetación en su entorno acuático sumergido, lo que puede aumentar el pH del agua a través de la fotosíntesis.

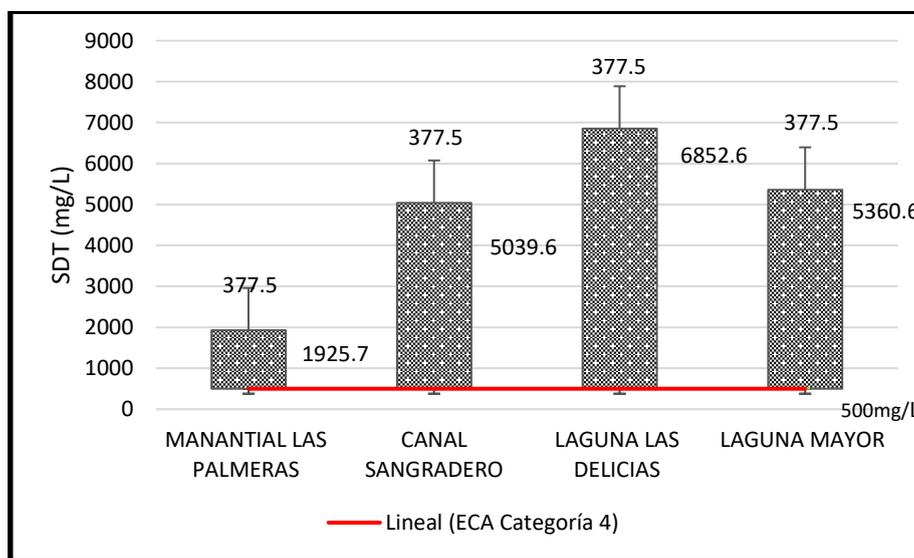
**Figura 4.** Concentración de SDT (sólidos disueltos totales) en época de verano ( $\pm$ EE) en los cuerpos de agua del manantial Las Palmeras, canal Sangradero, laguna Las Delicias y Laguna Mayor en los Pantanos de Villa. La línea roja representa el “estándar de calidad de agua” establecido por el D.S. 002-2008-MINAM.

Además, el parámetro de sólidos disueltos totales mide el contenido de sólidos totales de sales y residuos orgánicos como resultado de la absorción a través de una membrana de fibra de vidrio con porosidad entre 1,0 y 1,2  $\mu\text{m}$ . (Eaton et al., 2012), por lo que se seleccionó dicho parámetro a pesar de no pertenecer a la “categoría 4 de los estándares de calidad de agua” para lagos y lagunas del año 2017, ya que actualmente se encuentran impactados los cuatro cuerpos de agua seleccionados por diversos residuos, viendo así la necesidad de tomar dicho parámetro. Sin embargo, se realizó una comparación con el ECA 2008 (500 mg/L) (Ministerio del Ambiente, 2008), sobrepasando los estándares indicados (Figuras 4 y 5).

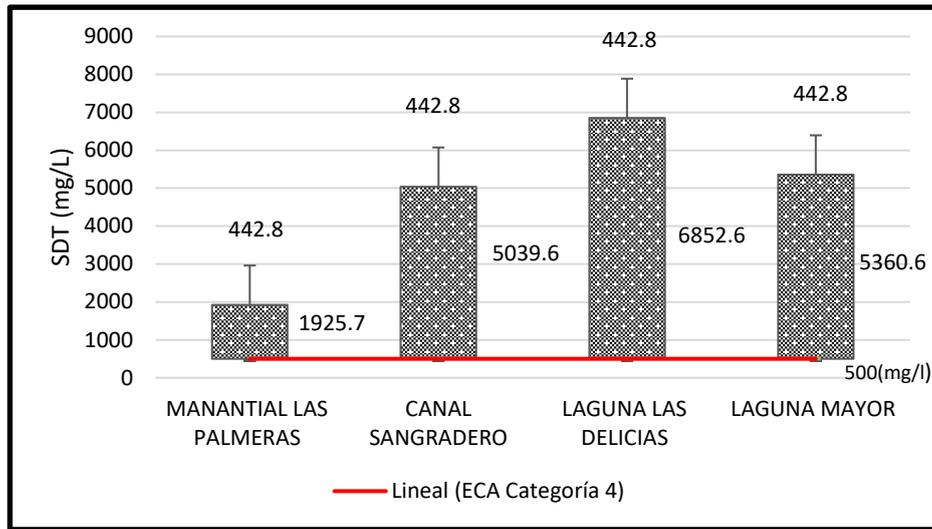
**Figura 5.** Concentración de SDT (sólidos disueltos totales) en época de invierno ( $\pm$ EE) en los cuerpos de agua del manantial Las Palmeras, canal Sangradero, laguna Las Delicias y Laguna Mayor en los Pantanos de Villa. La línea roja representa el “estándar de calidad de agua” establecido por el D.S. 002-2008-MINAM.
